# 地下タンク等の外面防食に対する漏えい危険物の影響に関する研究

## 概 要

地下タンクには外面防食措置として、塗覆装が施工されている。東京消防庁管内において、昭和 57 年以前に設置された地下タンクの塗覆装の種類で、最も多いのはアスファルト塗覆装で約 8 割を占めており、次いでタールエポキシ樹脂塗覆装、エポキシ樹脂塗覆装の順となる。本研究では、このような地下タンクに接続されている配管や隣接タンク等から危険物が漏えいして当該地下タンク外面に接触した場合、塗覆装がどのような影響を受けるかを検証した。本研究で得た主な結果については、次のとおりである。

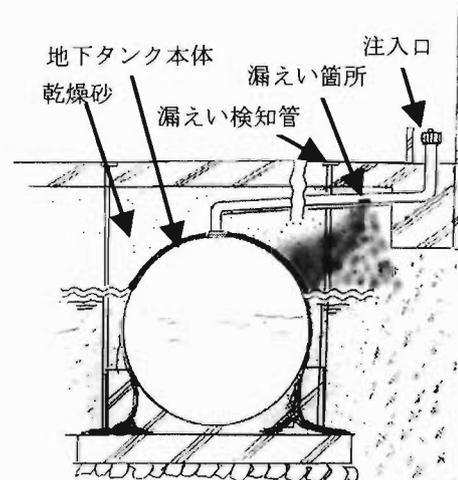
図 1 配管から危険物が漏えいした場合の地下タンク本体への影響の想定

地下タンクの配管等から危険物が漏えいした場合、その付近の土壌は危険物に汚染される。この危険物が図 1 のように地下タンク本体に至った場合、地下タンク本体の外面を保護することを目的とした塗覆装は、何らかの影響を受ける可能性がある。

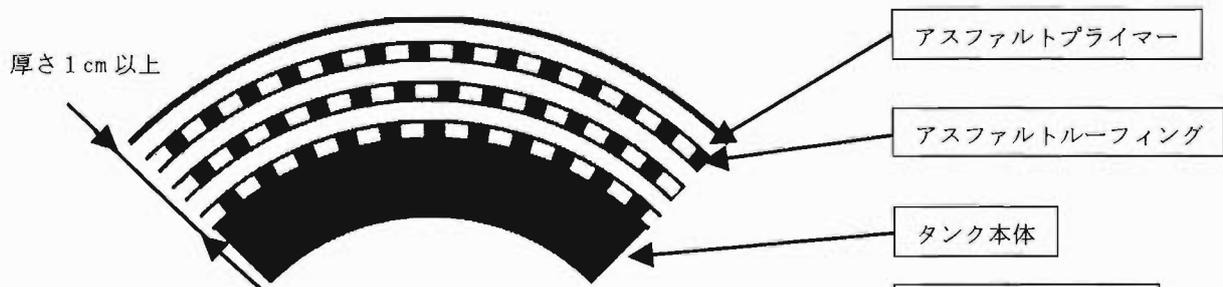
図2 アスファルト塗覆装模式図

アスファルト塗覆装は、タンクの外面にさび止め塗装を行い、その表面にアスファルト及びアスファルトルーフィングによる被覆を厚さ1cmに達するまで交互に行うものと危規則に定められている(図2)。なお、アスファルトは、ブローンアスファルトまたはアスファルトコンパウンドで加熱溶解して塗布するが、アスファルトルーフィングとの接着性を保持するために通常はアス

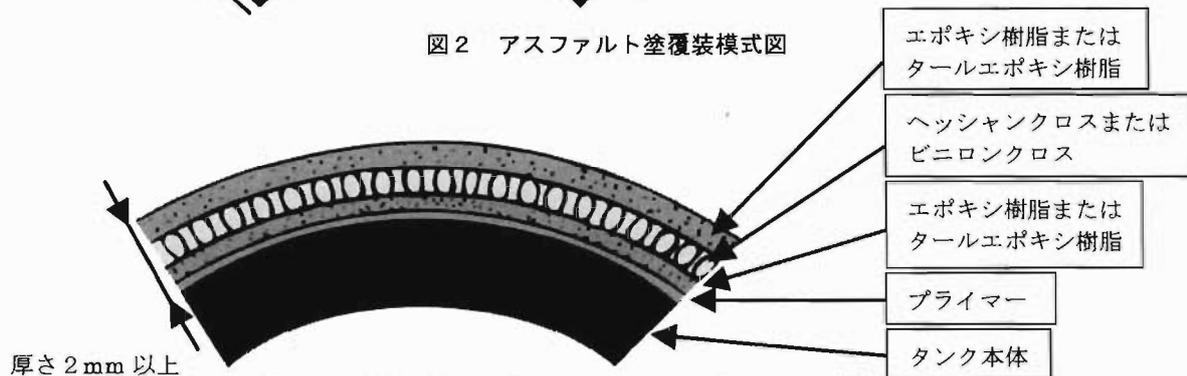
図3 エポキシ樹脂塗覆装及びタールエポキシ樹脂塗覆装模式図

また、エポキシ樹脂塗覆装またはタールエポキシ樹脂塗覆装については、タンクの外面にプライマーを塗装し、その表面に覆装材を巻き付けた後、エポキシ樹脂またはタールエポキシ樹脂による被覆をタンクの外面から厚さ2mm以上に達するまで行うこととされている(図3)。

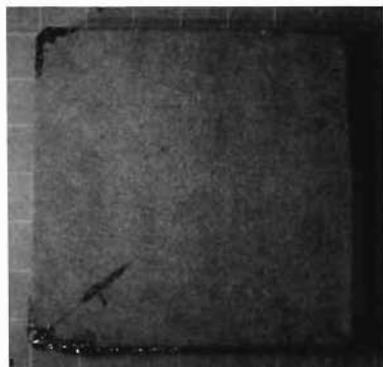
写真1 アスファルト塗覆装試験片

アスファルト塗覆装試験片（縦横約 300mm×厚さ約 23.2mm）（写真 1 参照） 8 枚

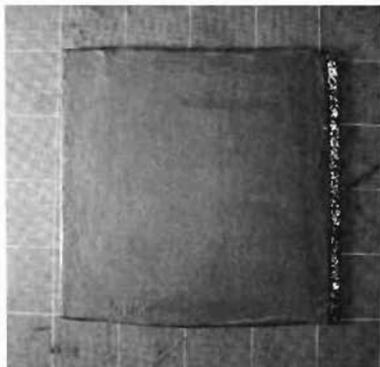
写真2 エポキシ樹脂塗覆装試験片

エポキシ樹脂塗覆装試験片（縦横約 200mm×厚さ約 7.2mm）（写真 2 参照） 8 枚

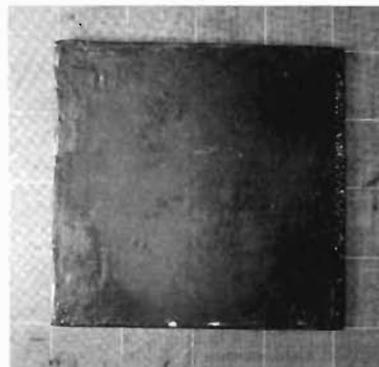
写真3 タールエポキシ樹脂塗覆装試験片

タールエポキシ樹脂塗覆装試験片（縦横約 200mm×厚さ約 7.2mm）（写真 3 参照） 8 枚

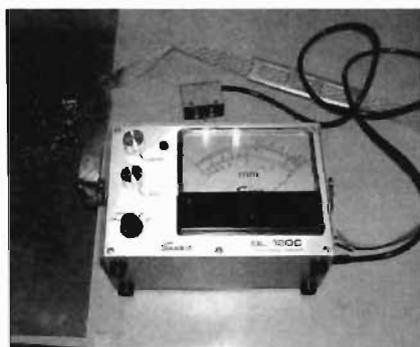
写真4 電磁式膜厚計

膜厚計（株式会社サンコウ電子研究所製 SL-120C）（写真 4 参照）

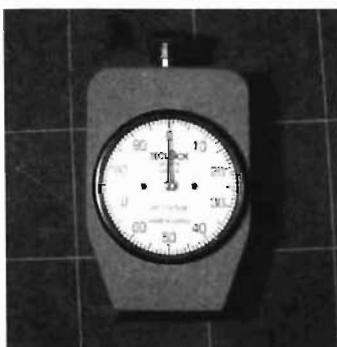
写真5 硬度計

硬度計（株式会社テクロック製 GS-721N TYPE E）（写真 5 参照）

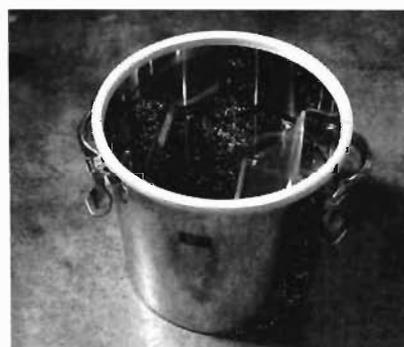
写真6 試験片の浸漬

ステンレス製密閉容器に、試験片を塗覆装の種類別にそれぞれ 2 枚ずつ入れた。そして、それぞれのステンレス製密閉容器に浸漬液を、試験片の上部約 2cm を残して入れた（写真 6）。これらの試験片は継続的に浸漬し、測定時のみ試験片を取り出した。なお、それぞれの試験片は、表 3 に示す組合せで浸漬した。

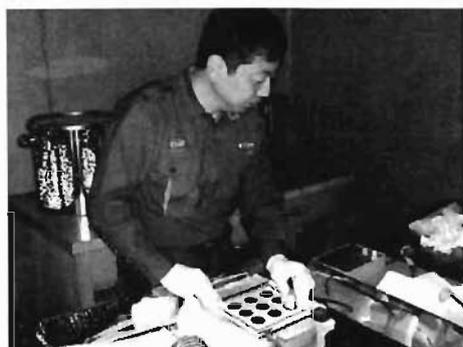
写真7 試験片の膜厚計による測定

表 3 に示した試料 1 から試料 24 について、予め用意した膜厚計のプロープの大きさに合わせて切り抜いた型紙を用いて膜厚を 9ヶ所測定した（写真 7）。なお、この型紙は、試験片の測定場所によって膜厚にばらつきがあるため、膜厚を測定する場所を限定するために用いた。

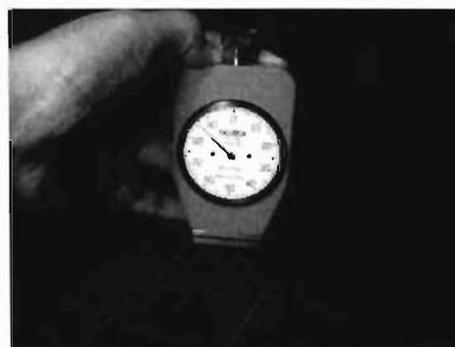
写真8 硬度計による試験片の硬度測定

また、硬度計を用いて膜厚測定を行わない部分のうち任意の 3ヶ所を測定した（写真 8）。硬度は単位のない数値で表され、通常はその値を用いて硬度とすることが日本工業規格に定められている<sup>4)</sup>。しかし、今回の試験片は表面が完全な扁平ではないため、硬度計の指示値にばらつきが出た。よって、本実験では硬度計を試験片に押し付けた瞬間の指示値から 5 秒後の指示値を差し引い

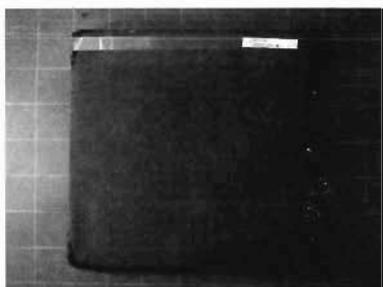
写真9 試料17 (アスファルト塗覆装×水) の浸漬5日後

写真10 試料17 (アスファルト塗覆装×水) の浸漬5日後

については、ガソリン、灯油及び軽油に浸漬したものについて、浸漬5日後には既にアスファルトプライマーが溶解していた。浸漬5日後の、アスファルト塗覆装試験片の外観写真をそれぞれ写真9から写真16に示す。

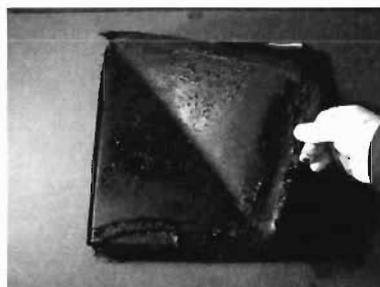
写真11 試料19 (アスファルト塗覆装×ガソリン) のアスファルトプライマーの溶解

今回の実験で行った浸漬試験において、いずれの浸漬液に対してもエポキシ樹脂塗覆装試験片及びタールエポキシ樹脂塗覆装試験片は変化がみられなかった。しかし、アスファルト塗覆装試験片をガソリンに浸漬したときは、アスファルトプライマーが完全に溶解し、アスファルトルーフィング及び鋼板のさび止めのために施したエポキシ樹脂塗装が完全に露出していた(写真11)。また、試験片最外側のアスファルトルーフィングについては、表面に塗装していたアスファルトが完全に溶解していた(写真12)。アスファルト塗覆装試験片を灯油に浸漬したとき及び軽油に浸漬したときは、ガソリンに浸漬したときと比較してアスファルトプライマーは溶解しておらず(写真13及び写真15)、試験片最外側のアスファルト

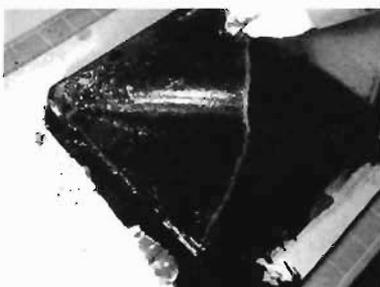
写真13 試料21 (アスファルト塗覆装×灯油) のアスファルトプライマーの溶解

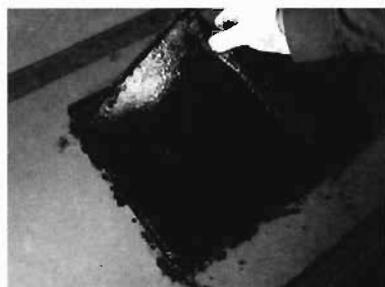
写真15 試料23 (アスファルト塗覆装×軽油) のアスファルトプライマーの溶解

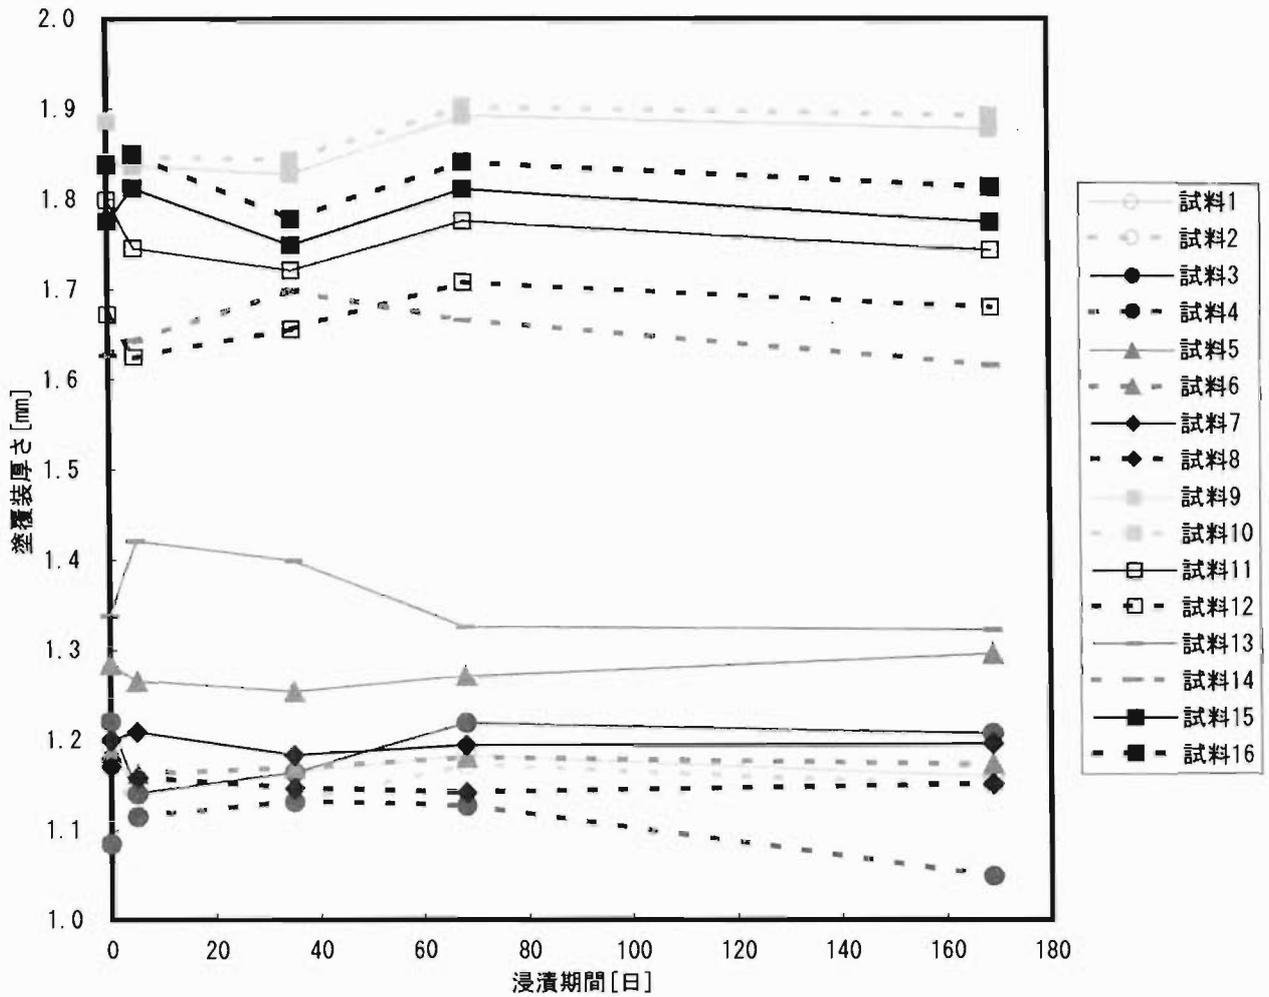
図4 試験片塗覆装厚さの浸漬期間による変化

エポキシ樹脂塗覆装試験片及びタールエポキシ樹脂塗覆装試験片の厚さの平均について、浸漬期間による変化を図4に示す。

各試験片の膜厚及び硬度については、アスファルト塗覆装のみ、ガソリン、灯油及び軽油への浸漬によりプライマーが溶解したため、測定ができなかった。図 4 から、エポキシ樹脂塗覆装試験片及びタールエポキシ樹脂塗覆装試験片の膜厚変化については、測定の度に変化がみられたものの、膜厚計の精度及び測定箇所の誤差を考慮すると、特に変化が現われたとはいえないと考えられる。今後も浸漬を継続して、膜厚測定を行う必要があると考えられる。

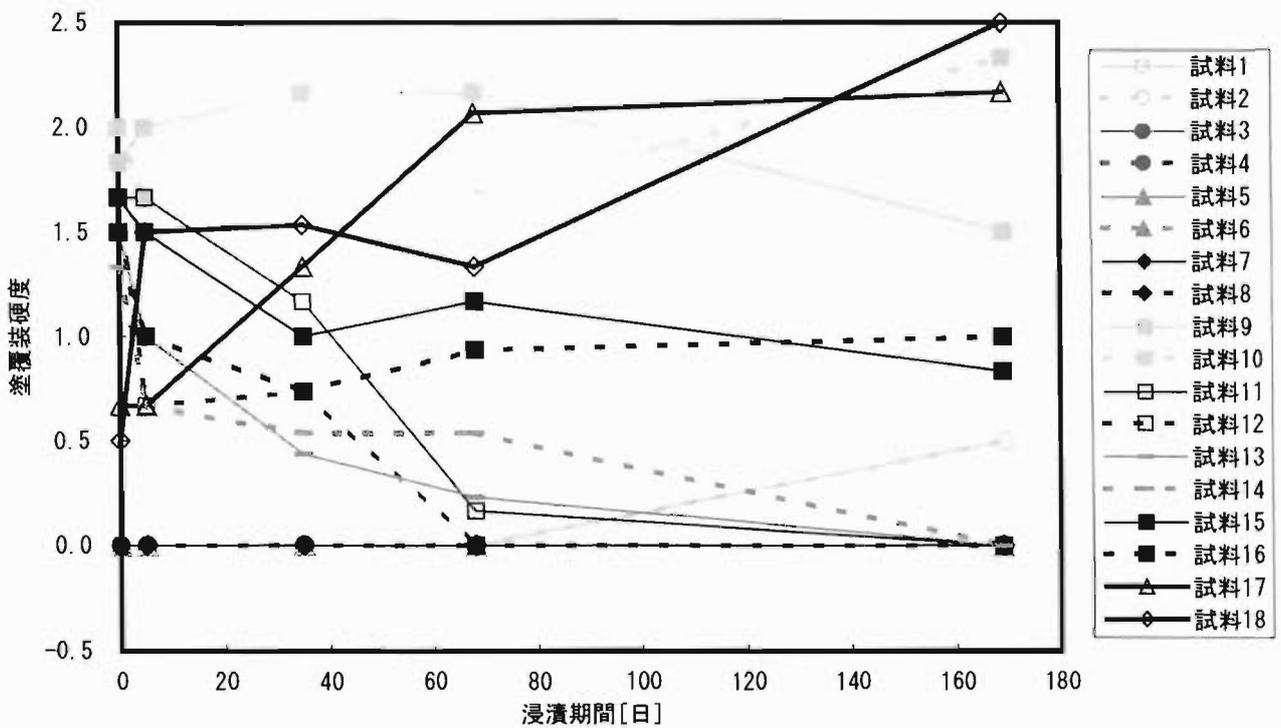
図5 試験片塗覆装硬度の浸漬期間による変化

また、エポキシ樹脂塗覆装試験片及びタールエポキシ樹脂塗覆装試験片の硬度の平均並びにアスファルト塗覆装を水に浸漬したときの硬度の平均について、浸漬期間による変化を図5に示す。

一方、硬度については、図 5 から、アスファルト塗覆装試験片と水及びエポキシ樹脂塗覆装試験片と水の組合せでは、軟化していく傾向がみられた。タールエポキシ樹脂塗覆装試験片をガソリン、灯油及び軽油に浸漬したときは、徐々に硬くなる傾向がみられた。特に、ガソリンに浸漬したときは顕著で、浸漬前は平均で硬度計目盛りが約 1.7 程度下がっていたのに大して、浸漬 68 日後には 0 から約 0.2 と、ほとんど下がらなくなった。これは手で触れたときにも硬くなったと実感できる程度であった。理由については定かではないが、タールエポキシ樹脂塗覆装に用いられている塗料に含まれる有機溶剤成分が浸漬液に溶出したことが原因と考えられる。また、水に浸漬したときは有機溶剤成分が溶出しにくいいため、硬度の変化が少なかったと考えられる。なお、エポキシ樹脂塗覆装試験片及びタールエポキシ樹脂塗覆装試験片に用いられている有機溶剤について、表 4 に示す。また、アスファルト塗覆装試験片に用いられているアスファルトプライマーの成分は定かではないが、文献<sup>5)</sup>において推奨されている有機溶剤成分を表 5 に示す。なお、アスファルト塗覆装試験片については、塗料はアスファルトで、成分はメジウムまたはペトロエン、マルテンなどと名づけられる油状成分を含有している。<sup>6)</sup>
