## リチウムイオン電池からの火災に注意しよう

～使わなくなった小型充電式電池はリサイクルを～

● 火災事例

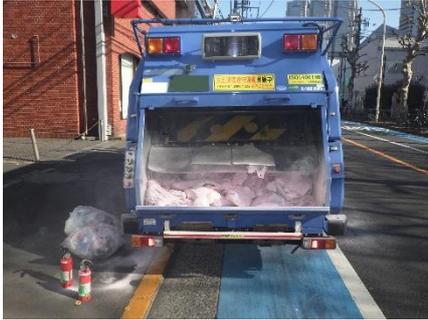
写真 1-1 焼損した清掃車

この火災は、可燃ごみに混ざって廃棄された充電式電池が押し潰されたため、充電式電池内で短絡を起こし、出火したものです。作業員は、路上で可燃ごみ回収作業中に後方の荷

箱内から煙が出ているのを発見し、119番通報をしています。

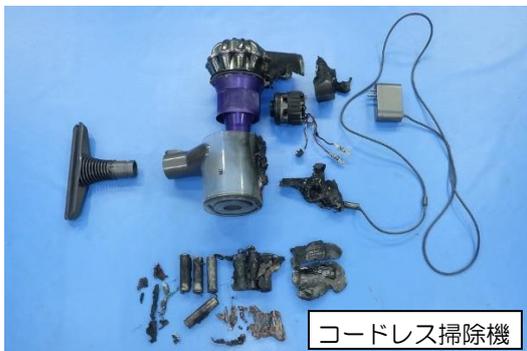
写真 2-1 焼損したコードレス掃除機の状況

この火災は、住宅の3階居室でコードレス掃除機を充電していたところ、バッテリーパック内部が発熱、短絡して出火したものです。このコードレス掃除機には、インターネットサイトで販売されていた純正品でないバッテリーパックが取り付けられていました。

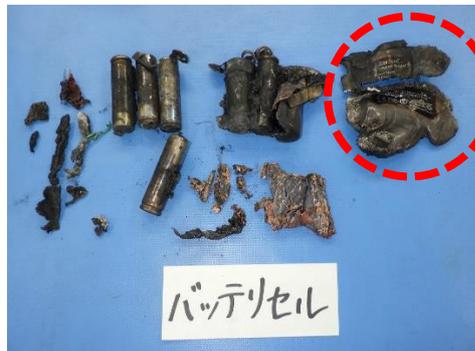
写真 2-2 焼損したバッテリーパック①

バッテリーセル
