令和6年7月12日

## リチウムイオン電池搭載製品からの出火が過去最多 ～充電中以外の火災にも注意！～

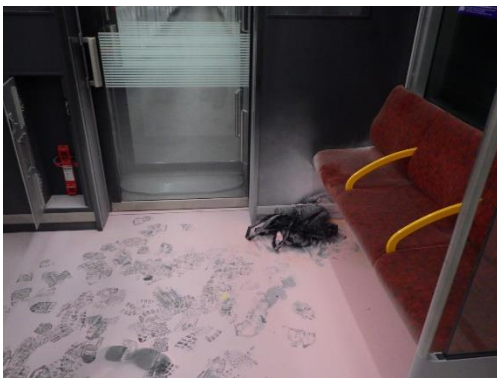
写真1 電車内の焼損状況（復元）

乗客の鞆の中に入っていたモバイルバッテリーが何らかの要因により短絡し出火したものです。

運行中の電車で乗客が所持していた鞆の中から勢いよく煙が出ているのを発見しています。火災に気が付いた他の乗客が初期消火と110番通報を実施しています。

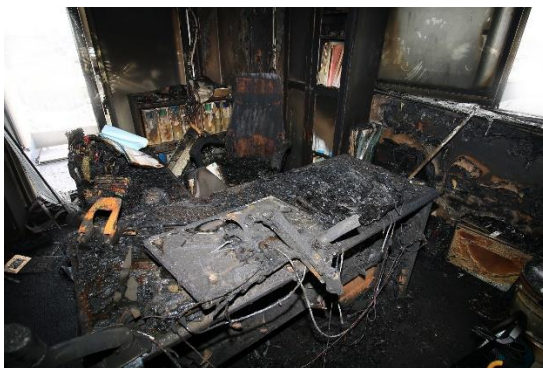
写真7 事務室の焼損状況

事務所のデスク上の充電中の携帯型扇風機が何らかの要因で短絡し出火しています。

無人の事務所のデスク上で携帯型扇風機が充電されていました。発見は、下階の居住者が自動火災報知設備の鳴動音と上階からのたたきつけるような物音に気が付き上階を確認すると、廊下から煙が出ていたため、自宅の固定電話から 119 番通報をしています。

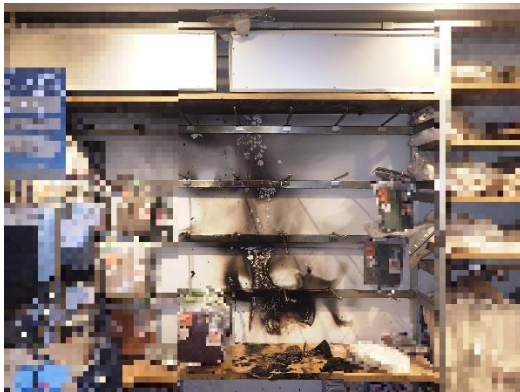
写真9 店舗内の焼損状況

店舗の開店準備中にモバイルバッテリーを落下させたため、短絡し出火したものです。店舗の従業員が防犯カメラにモバイルバッテリーを接続しようとしたところ落としてしまい、モバイルバッテリーから火花が出ているのを発見しています。その後、店舗内の消火器で初期消火を実施し、スプリンクラー消火設備も作動して消火されています。通報は、自動火災報知設備の鳴動に気が付いた警備員が119番通報をしています。
