STOP ! 住宅火災シリーズ⑤ 火災から大切な命を守ろう

## 近年急増！身近に潜む火災の危険

東京消防庁

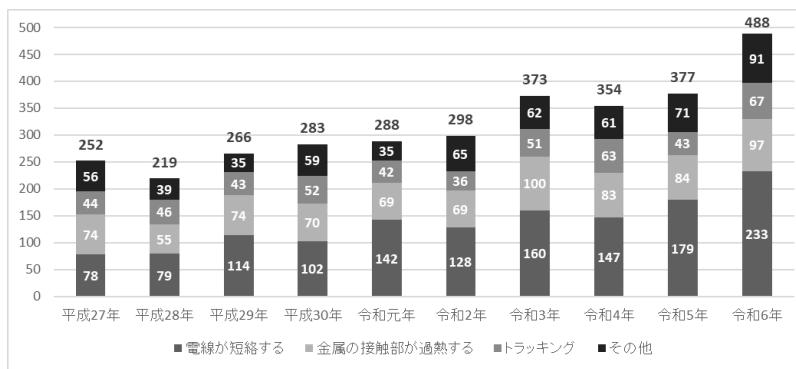
- 電気火災の中でも電線の短絡・トラッキング・半断線等によって起こる火災(以下「電気コード火災等」という。)は、火を使用している意識がないため、火災に気付きにくい特徴があります。
- 電気コード火災等は増加傾向にあります。
- 電気コード火災に至る経過として、電線の短絡、金属の接触部過熱、トラッキングの順で発生しています。

経過別の電気コード火災等の件数  
(平成27年～6年 住宅火災)
