6 電気設備機器

事例2 「非純正品のACアダプタに接続したバッテリーから出火した火災」

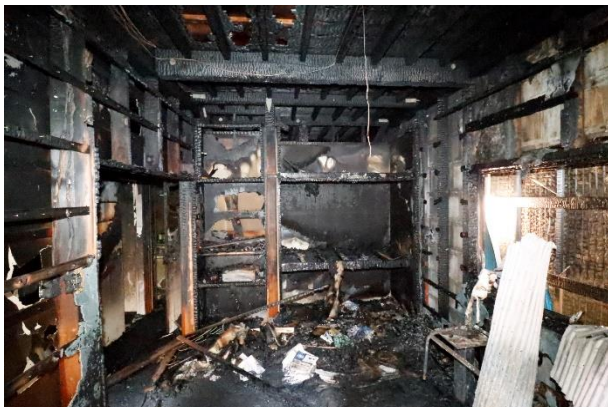
写真 6-3 居室の焼損状況

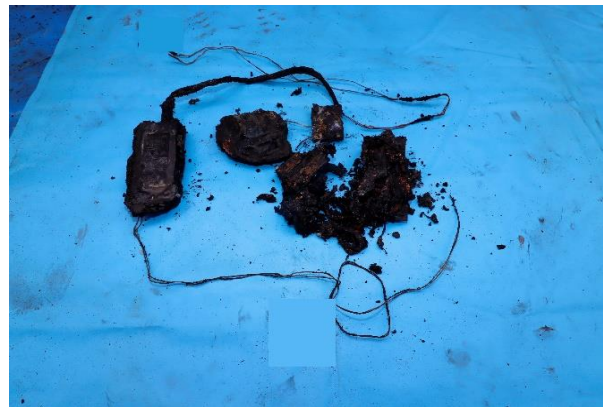
出火原因は、居住者が純正品のACアダプタとは出力が異なる、他の製品用のACアダプタを使用し、電動アシスト付自転車のバッテリーを充電したことにより電氣的不具合が発生し、電動アシスト付自転車のバッテリーセルが内部短絡し出火したものです。

写真 6-4 バッテリーの焼損状況

火災を防ぐためにも、製品の取扱説明書を確認し、適正な充電器を使用しましょう。
