14 火災による死傷者

事例2 「マルチタップから出火し、死者が発生した火災」

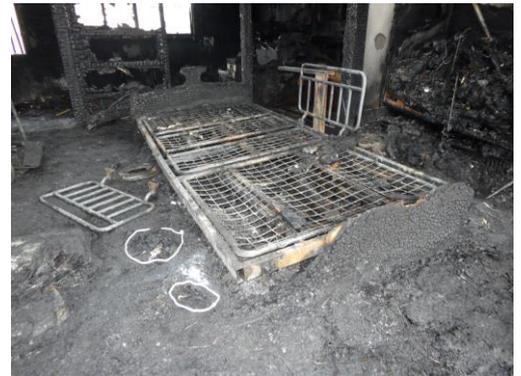
写真 14-3 居室内の状況

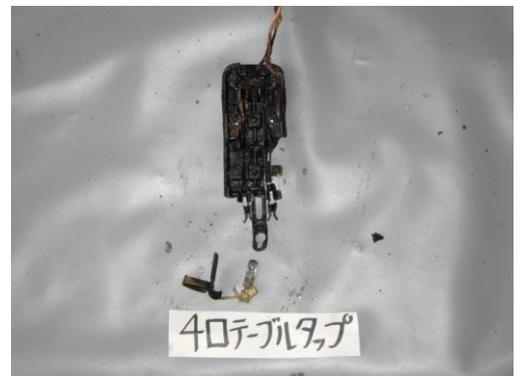
出火原因は、居室内の4口テーブルタップに差し込まれていたマルチタップ内のトラッキング現象により、出火したものです。

写真 14-4 テーブルタップの状況

トラッキング現象は機器の電源が入っていなくても、プラグが差し込まれている状態であれば発生します。トラッキング現象を防ぐためにも、機器の使用時以外はプラグをコンセントから抜き、長期間差したままのプラグ等は定期的な点検と清掃を実施しましょう。

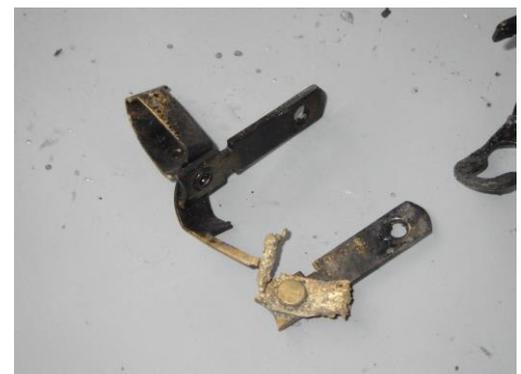
この火災は、居室内の4口テーブルタップに差し込まれていたマルチタップ内のトラッキング現象により、出火したものです。出火箇所付近には、衣類等の可燃物が置かれていたため、出火時の火が燃え移り延焼拡大する要因となりました。

トラッキング現象による火災は、長期間コンセントに差し込んだプラグの差し刃間や内部の通電箇所に着した綿埃等が、湿気を帯びて微小なスパークの繰り返しにより差し込みプラグの絶縁が破壊され、やがて差し刃間等に電気回路が形成され出火する現象をいいます。

写真 14-5 マルチタップの状況
