## 6 電気設備機器

### 事例1 「電気ストーブの放射熱で出火した火災」

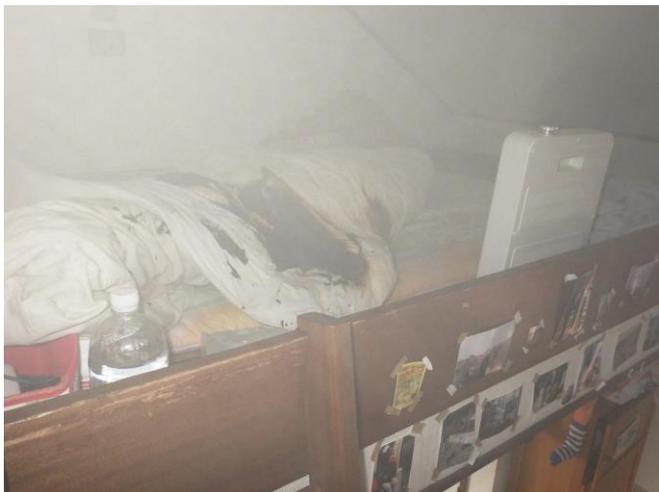
出火原因は、居住者が就寝する際に、布団付近で電気ストーブを使用していたため、電気ストーブの放射熱により布団から出火したものです。

写真 6-1 出火時の居室の再現状況

火災を防ぐためにも、可燃物の近くで電気ストーブを使用することはやめ、機器の取扱説明書をよく確認して正しく使用しましょう。

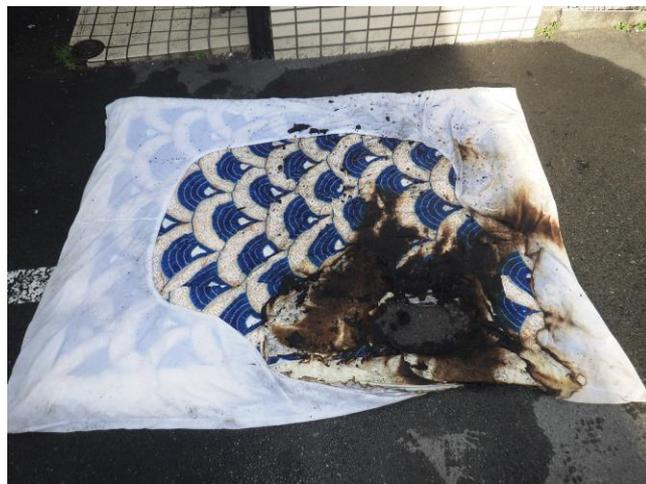
被害状況 建物ぼや1棟 掛布団1枚、敷布団1枚、カバー1枚焼損

写真 6-2 焼損した布団の状況
