13 社告品

事例 「社告品の純正品バッテリーを充電中に出火した火災」

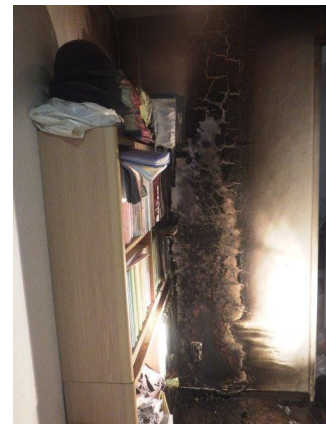
写真 13-1 焼損した居室の状況

この火災は、複合用途建物の6階共同住宅部分の居室から出火したものです。この火災で4人の傷者が発生しています。

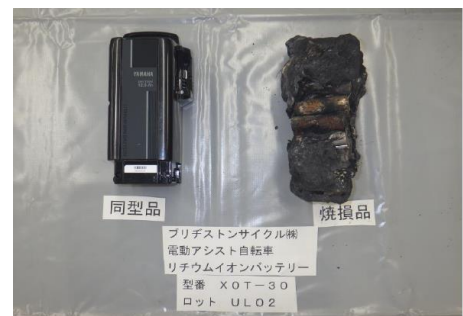
写真 13-2 焼損したバッテリーの状況

出火原因は、リコール対象の電動アシスト自転車用バッテリー（以下「バッテリー」という。）が充電中にセル内部で短絡し出火したものです。

この火災は、リコール対象の製品に起因して出火しています。出火したバッテリーの型式は、XOT-30、ロット番号はUL02で、令和4年4月5日にバッテリー内部の劣化により発火の危険性があるとリコールが実施されており、対象製品については、バッテリーの無償交換が実施されています。

社告・リコール情報は新聞やホームページなどに掲載されています。使用している電気製品などが社告・リコール該当品の場合は使用を中止し、製造会社もしくは販売店に連絡して改修等を依頼してください。
