## 30 車両

### 事例 「走行中のトラックの荷台から出火した火災」

出火時分 4月 19時ごろ  
用途等 普通貨物車  
被害状況 車両ばや 車両若干焼損  
概要

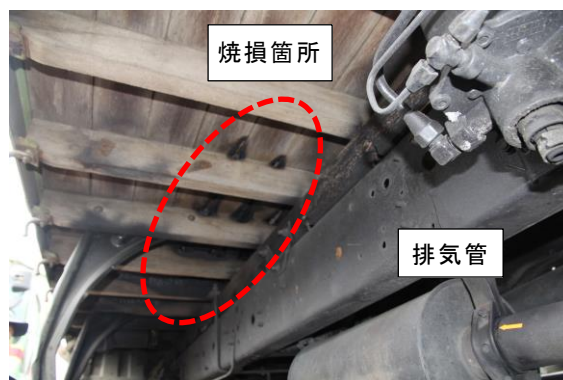
運転手は、高速道路を走行中、並走してきた別の車の運転手からトラックが燃えていると知らせを受けたため、路肩に車両を停車させ確認すると、荷台下部が燃えていたことから、近くに設置されていた非常電話で通報しました。その後、運転手は着衣を脱ぎ、炎が出ていた荷台の床板を叩き消そうとしましたが消火できませんでした。

写真 30-1 荷台下部の焼損状況

今回出火した車両は、20年以上車検を受けておらず、そのような車両でも、仮ナンバーにより一時的に公道を走行することから、乗車前には目視で車両点検を実施するとともに、過去の整備点検状況について必ず確認する必要があります。
