13 社告品

事例 「社告品の純正品バッテリーを充電中に出火した火災」

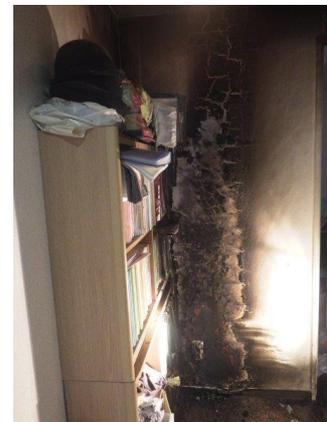
写真 13-1 焼損した居室の状況

この火災は、複合用途建物の6階共同住宅部分の居室から出火したものです。この火災で4人の傷者が発生しています。

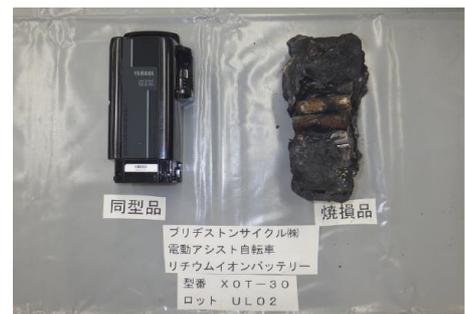
写真 13-2 焼損したバッテリーの状況

出火原因は、リコール対象の電動アシスト自転車用バッテリー（以下「バッテリー」という。）が充電中にセル内部で短絡し出火したものです。

この火災は、リコール対象の製品に起因して出火しています。出火したバッテリーの型式は、X0T-30、ロット番号はUL02で、令和4年4月5日にバッテリー内部の劣化により発火の危険性があるとリコールが実施されており、対象製品については、バッテリーの無償交換が実施されています。

社告・リコール情報は新聞やホームページなどに掲載されています。使用している電気製品などが社告・リコール該当品の場合は使用を中止し、製造会社もしくは販売店に連絡して改修等を依頼してください。
