18 住宅火災

事例2 「コンセントに接続されたプラグのトラッキングにより出火した火災」

出火時分 4月 7時ごろ
用途等 共同住宅 耐火造 14/1 延 10,000 m²
被害状況 建物ぼや1棟 内壁若干等焼損
概要

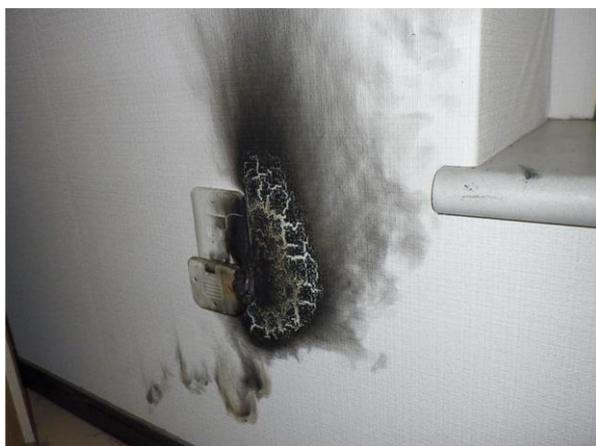
写真 18-3 出火箇所の状況

出火原因は、居室で使用していたテーブルタップのプラグ部分でトラッキング現象が起き、出火したものです。

トラッキング現象は、通電状態のコンセントにプラグが差さっていれば、ほこりや湿気等の影響で発生する恐れがあります。トラッキング現象による火災を防ぐためにも、長期間差したままのプラグは乾いた布などで清掃し、定期的にプラグ部分を確認するとともに、発熱などの異常がある場合は使用をやめましょう。

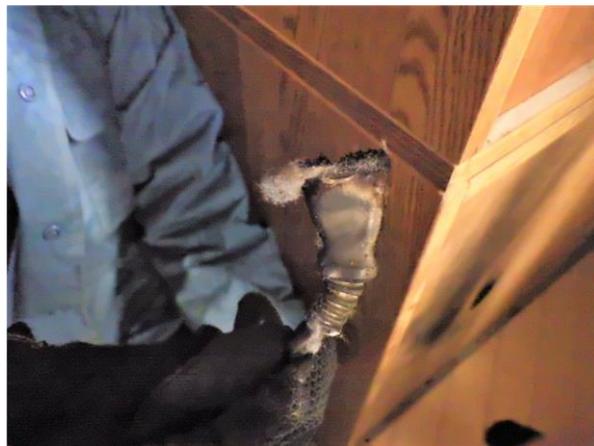
写真 18-4 焼損したプラグ部分の状況

この火災は、タンスの後方に隠れたコンセントに接続されたテーブルタップのプラグ部分で出火した火災です。出火時、テーブルタップには電気機器の電源プラグは差さっていましたが使用していない状態でした。
