## 23 病院・診療所

### 事例1 「診療所の準備室から出火した火災」

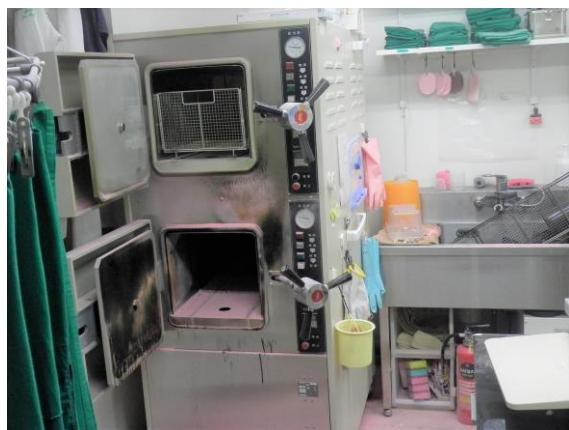
出火原因は、滅菌器下段の扉が完全に閉鎖できていない状況で使用したことで、サーモスタットが作動を繰り返した結果、負荷がかかって故障し、滅菌器内部の温度がヒータの熱により上昇し続け、医療器具等が過熱され出火したものです。

写真 23-1 滅菌器の焼損状況

普段扱い慣れているものであっても、ふとしたきっかけで火災に発展することがあります。病院や診療所等に設置されている器具は、使用手順や使用方法が細かく定められていることがあり、普段使用しない方はもちろんのこと、普段扱う方も定められた手順や方法をよく確認し誤りのないように使用することが大切です。

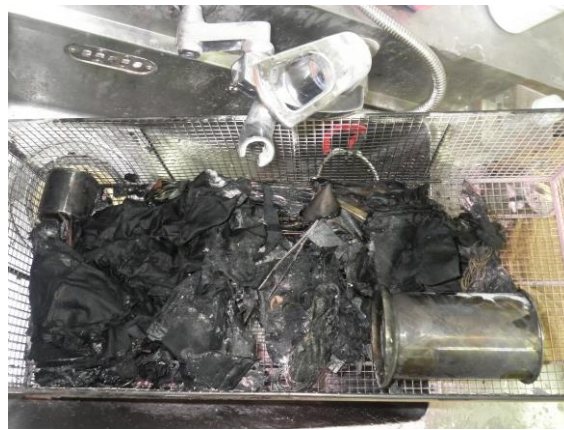
写真 23-2 医療器具等の焼損状況
