## 23 学校

### 事例1 「中学校の体育館から出火した火災」

出火時分 6月 3時ごろ  
用途等 中学校 準耐火造 2/0 延 1,500 m<sup>2</sup>  
防火管理 該当選任あり 消防計画あり  
被害状況 建物半焼 1棟 1,000 m<sup>2</sup>等焼損  
概要

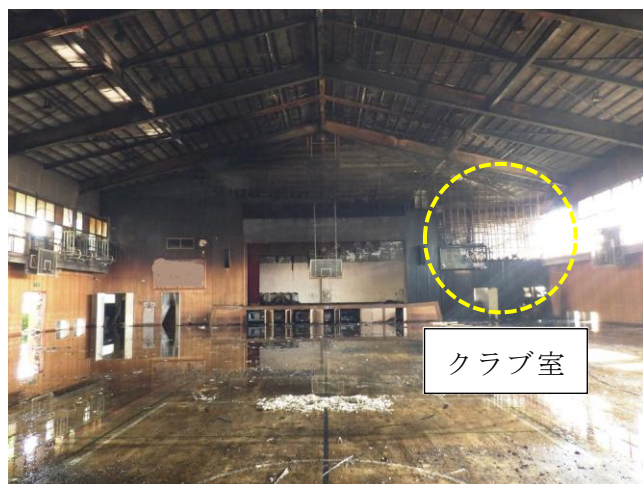
この火災は、中学校の体育館から出火したものです。

写真 23-1 体育館の焼損状況

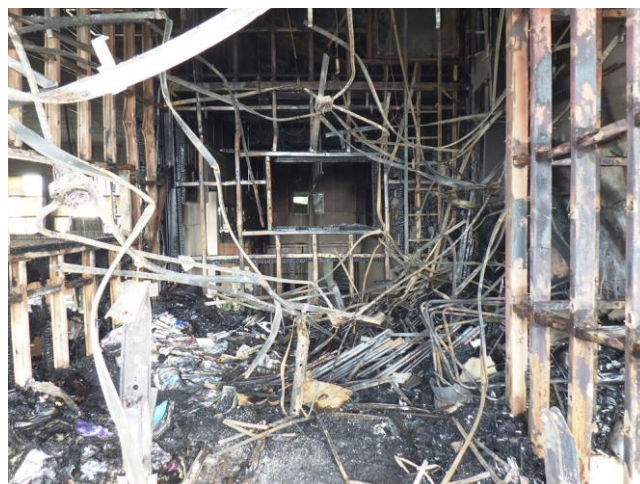
出火原因は、体育館2階のクラブ室の小屋裏で、何らかの原因により電気配線が短絡して、出火したものです。

写真 23-2 クラブ室の状況

長期間使用している電気設備機器等は、気が付かないうちに劣化が進み、場合によっては火災につながる危険性があるため、日頃から点検を行うことが大切です。
