25 倉庫

事例 「倉庫内の屋内電気配線から出火した火災」

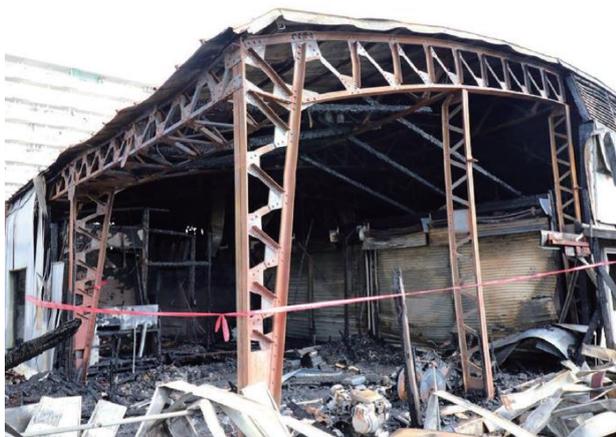
写真 25-1 焼損した倉庫の状況

出火原因は、倉庫部分の天井裏付近を引き廻された屋内線が経年劣化等、何らかの要因により短絡し出火したものです。

出火した倉庫には、大量に物品が保管されているとともに、ガソリン等の燃料も保管していたため、急激に火勢が増してしまっただけの可能性もあります。

倉庫という性質上、様々な物品や資器材等が多く保管されており、一度出火してしまうと大量の可燃物が燃焼し、延焼拡大する危険性がありますので、指定数量以上の危険物や指定可燃物を保管する場合には消防法、条例に基づき、適切に管理をすることが重要です。

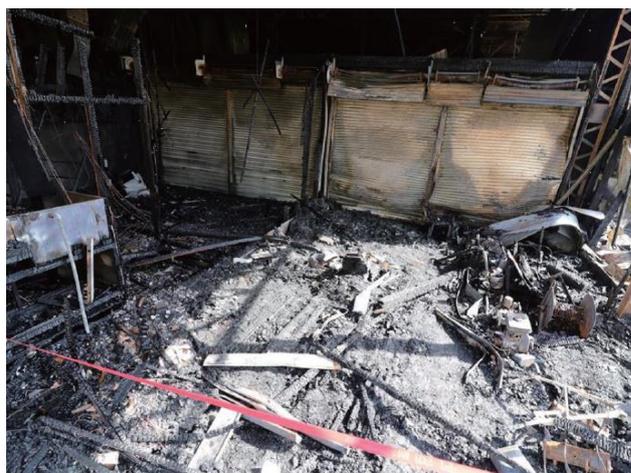
写真 25-2 焼損した倉庫内の状況
