26 倉庫

事例 「倉庫内に置かれた高圧洗浄機から出火した火災」

出火時分 9月 11時ごろ
用途等 複合用途（倉庫・住宅） 防火造 3/0 延 500 m²
防火管理 非該当
被害状況 建物部分焼 1棟 70 m²等焼損

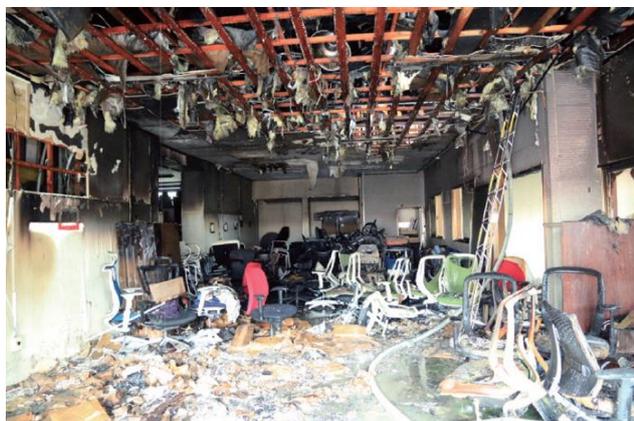
写真 26-1 倉庫内の焼損状況

倉庫では、大量に物品を保管する状況なども考えられ、そのような状況で火の手が上がってしまうと、急激に火勢が増してしまうこともあります。そのため、自動火災報知設備等を設置するなど火災を早期に発見できる体制を整えることや、万が一火災が発生してしまった場合に備え、有効に消火できる体制を事前に構築しておくことが大切です。

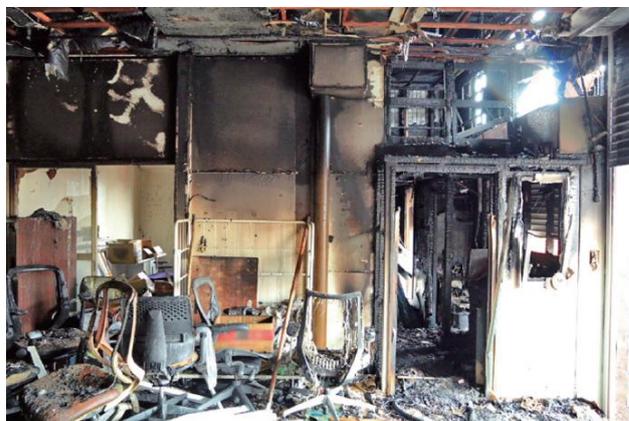
この火災は、倉庫内に付属している台所から出火したものです。

出火原因は、台所入口に置かれていた高圧洗浄機の電源コードが短絡し出火したものです。建物所有者が2階の自宅にいたところ、2回「ボン」という異音を聞き周囲を確認すると、1階倉庫のシャッター付近から白煙が出ているのを発見しました。

写真 26-2 台所付近の焼損状況
