## 26 事務所

### 事例1 「事務所内のACアダプタから出火した火災」

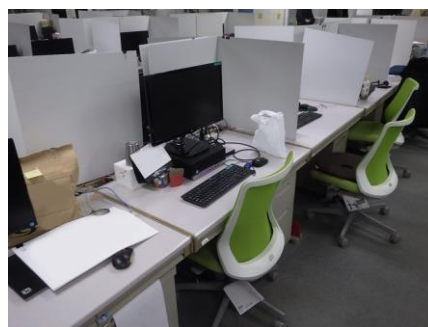
写真 26-1 事務室の状況

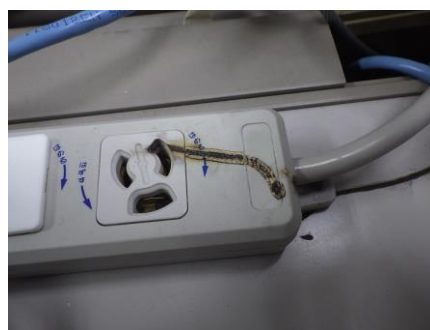
出火原因は、会社員が机上で作業中に、テーブルタップに接続されていたACアダプタのプラグ部分にセキュリティワイヤを挟みこんでしまい、プラグとセキュリティワイヤが接触したため、地絡して出火したものです。

写真 26-2 テーブルタップの焼損状況

コンセントやテーブルタップに電気機器のプラグを差し込むときは、正確に差し込まれているか、緩みや隙間はできていないか等定期的な確認をしましょう。

金属等の非絶縁物がプラグなどの通電部分に触れてしまうと、導電物を介して地絡したり、短絡を起こして出火してしまいます。また、出火後に火が拡大しないように、燃えやすい物は置かず整理整頓を心掛け、定期的な清掃も実施しましょう。

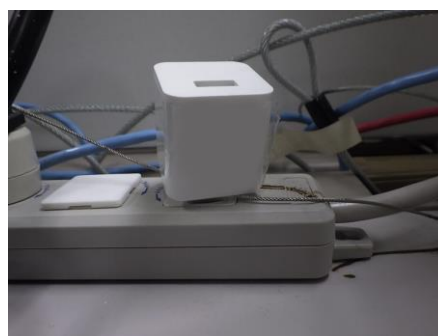
写真 26-3 出火時の状況
