## 6 電気設備機器

### 事例1 「電気ストーブの放射熱で出火した火災」

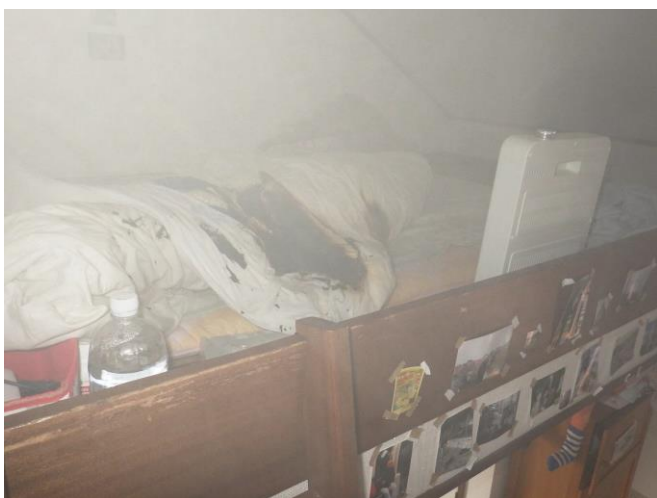
写真 6-1 出火時の居室の再現状況

火災を防ぐためにも、可燃物の近くで電気ストーブを使用することはやめ、機器の取扱説明書をよく確認して正しく使用しましょう。

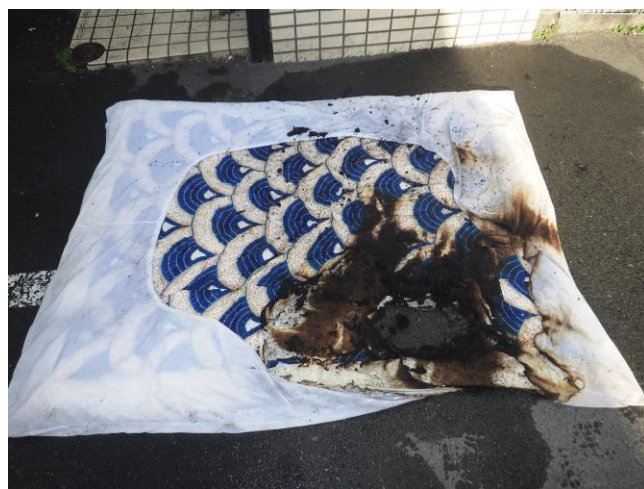
出火原因は、居住者が就寝する際に、布団付近で電気ストーブを使用していたため、電気ストーブの放射熱により布団から出火したものです。

写真 6-2 焼損した布団の状況
