都民生活の安全化に関する 技術改良・検証

長周期地震動等に伴う室内安全に関する検証（その3）

（地震火災予防対策に関する検討）

Study on the Indoor Safety in Connection with Long-Duration Seismic Waves (Part3)

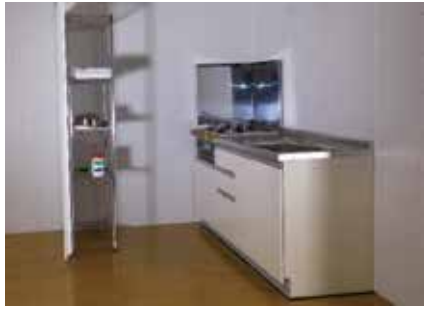
写真2 実験1設定状況

転倒したスチール棚によりガステーブルのプッシュ式スイッチが押されて点火し、スチール棚上のタオルがコンロに落ちて出火

ガステーブルの正面にスチール棚を配置し、スチール棚が倒れる加速度を調べた（写真2）。

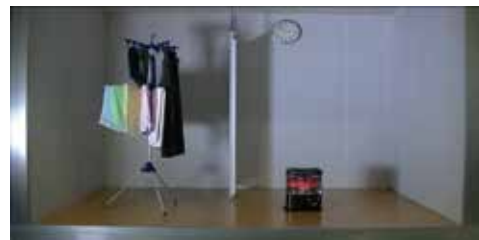
写真5 想定3設定状況

スタンド式ピンチハンガーがストーブ上に転倒し、洗濯物がかぶさり出火

スタンド式ピンチハンガーにタオル、ズボン等をかけ、周波数別に挙動を調べ、出火する場合を検証した。

スタンド式ピンチハンガーにズボンなどの重みのある洗濯物を設定し、0.4~1.5Hzまで加振した場合の結果は表12のとおり。0.4Hz(周期2.5秒)にて転倒し、ズボンがストーブに接触して出火に至った(写真15)。

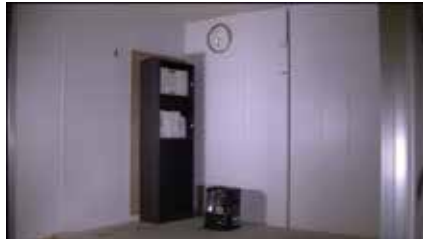
写真6 実験3設定状況

物品の落下に焦点を当て、本棚をL字金具で壁に固定して転倒が起きないように設定し、本が揺れにより落下し、出火する場合を検証した(写真6)。

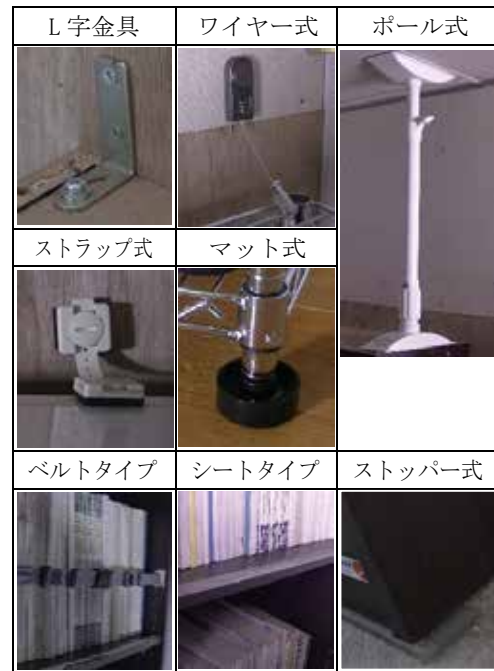
図1 家具転対策器具

実験1～3の条件において表8のとおり家具転対策を行い、対策未実施の場合と出火危険を比較した。対策器具は「家具類の転倒・落下・移動防止対策ハンドブック」⁵⁾から効果の高い器具を選んだ(図1)。ただし、実験2の想定2、3に関しては家具転対策よりも平常時の住宅防火対策が適切であるため、東京消防庁HP安全安心情報⁶⁾を参考に出火防止対策を実施した。

適切な家具転対策をしたことでどの実験も出火防止に非常に有効であった。実験 1 の 2 つの対策で効果に違いが出たのは、ポール式とマット式では天井と床の垂直 2 か所で固定しているのに対し、ワイヤー式+マット式ではワイヤーが水平方向の移動は防止しても、縦方向の揺れには対応できないため、縦軸の揺れも加わった 3 次元波に完全には対応できなかったものと考えられる。

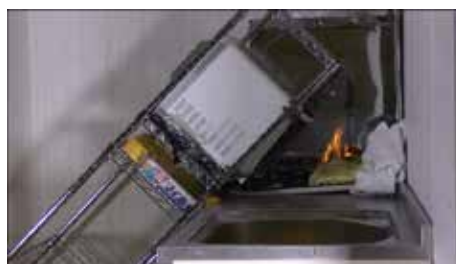
写真9 棚上のタオルがこんろ部分に落下し、着火

そこで、4段目に電子レンジを置き、1Hz、150gal の加振を行ったところ、マイコンメーターは作動せずに転倒し、プッシュ式スイッチに棚内の収納物があたって点火し、棚上に置いてあったタオルがこんろに落ちて出火に至った(写真9、写真10)。
