地中等に漏えいした危険物の特定方法の確立

Establishment of the method of identifying hazardous materials leaked into the ground, etc.

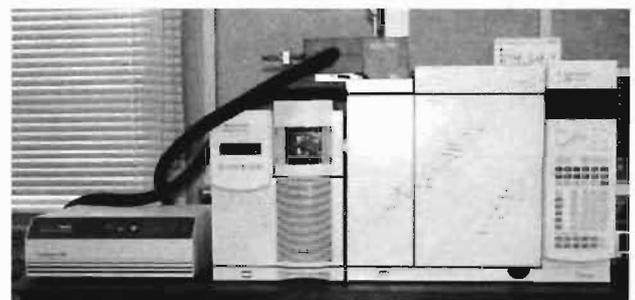
写真1 加熱脱着装置付き
ガスクロマトグラフ質量分析装置

試料の分析は、加熱脱着装置(GERSTEL社TDS3/CIS4)付きガスクロマトグラフ質量分析装置(Agilent社7890A/5975CinertXLMSD)を用いて行った(写真1)。

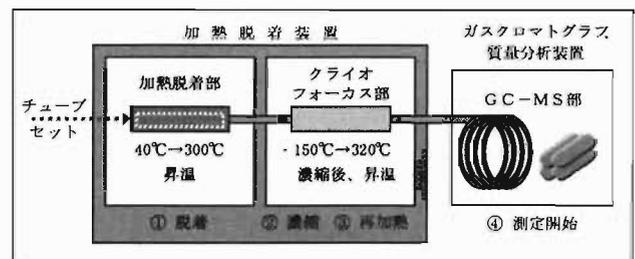
図1 装置構成

本装置は、ガスクロマトグラフ質量分析装置の注入口前に加熱脱着装置が設けられた構成である(図1)。分析手順としては、まず、土壌試料等を入れたガラスチューブを加熱脱着部にセットし、300℃まで加熱させることにより測定成分を全て気化(脱着)させる。次に、気体となった成分を液体窒素で冷却された-150℃のクライオフォーカス部で凝縮させ一箇所に収束させる。一定時間後、急速にこのクライオフォーカス部を加熱することにより測定成分を再び気化させ、オープン内のカラムに成分を移動させると同時に、質量分析部での測定を開始する。

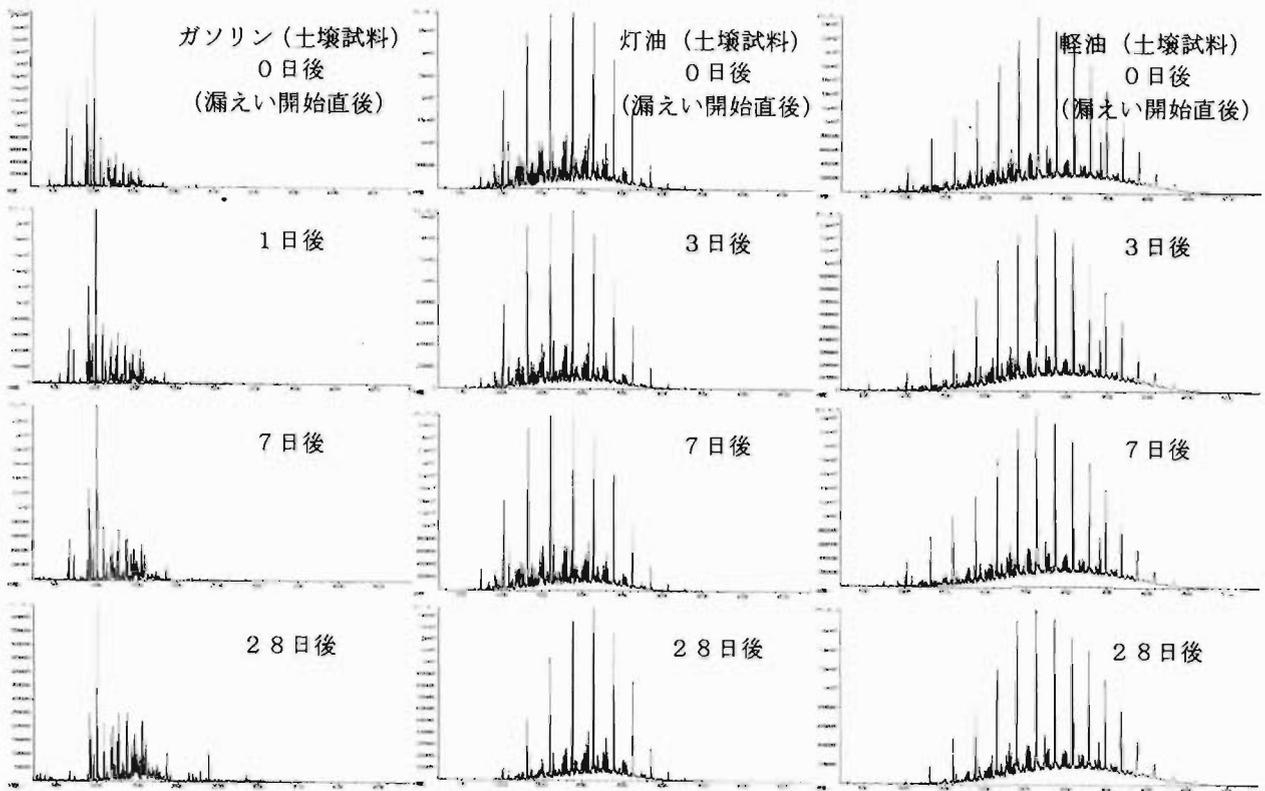
図2 擬似漏えい土壌試料の分析結果

疑似漏えい土壌試料のトータルイオンクロマトグラムの経時変化を図2に示す。図中の横軸は保持時間（以下「RT」という）[分]、縦軸は強度[-]を表す。なお、本報では、重油の分析結果については、軽油のものとはほぼ同一の変化だったので全て割愛した。

ガソリンについては、RT9分以前における形状変化が確認され、漏えい開始後、徐々に強度が小さくなっていき、28日後にはほぼ全てのピークが消失しているのがわかった。RT9分以前のクロマトグラムには、質量分析により揮発性の高いトルエンやキシレン等が該当しているのがわかり、これらが時間とともに全て揮発したためと考えられる。一方、RT9分以降におけるクロマトグラムの形状変化はほとんど見られなかった。

灯油についても、RT10分以前のピークは漏えい開始後から徐々に減少していき、28日後にはほぼ消失していることが確認できるが、RT10分以降のクロマトグラムの形状について変化は見られなかった。また、軽油についても、RT16分以前・以降のクロマトグラムの形状はガソリン及び灯油と同様の傾向をとることがわかった。

以上の土壌試料の分析結果より、土壌中の漏えい危険物のクロマトグラムの形状は時間が経つにつれ部分的に変化するものの、変化しなかった部分の形状及び質量分析から土壌中の危険物の種類を特定できることがわかった。さらに、本手法を用いれば、漏えい土壌を多量に採取する作業や有機溶媒による抽出作業等の前処理をしなくても、微量の漏えい土壌をそのまま分析装置に投入し分析できるので、分析時間の大幅な短縮化が可能となる。

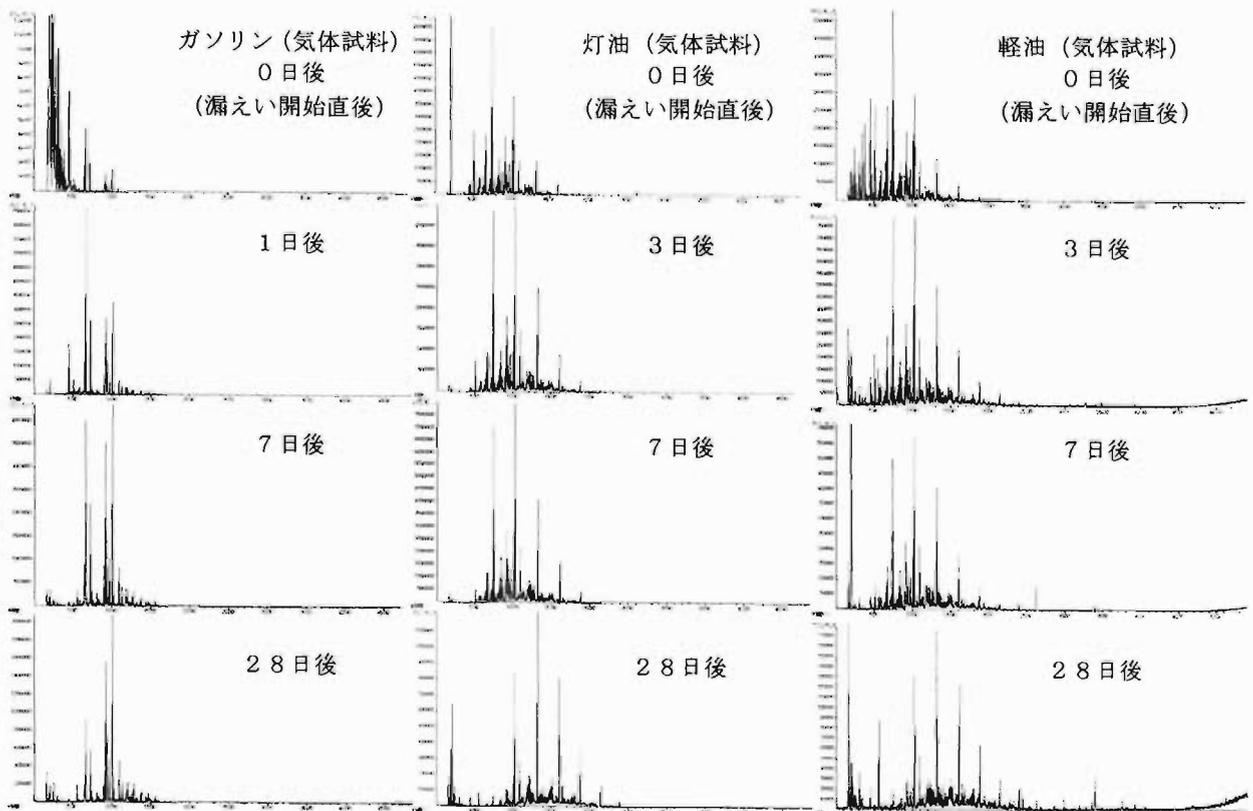
図3 擬似漏えい土壌雰囲気的气体試料の分析結果

疑似漏えい土壌雰囲気中の気体試料のトータルイオンクロマトグラムの経時変化を図3に示す。

漏えい開始直後のガソリン気体試料のクロマトグラムは、土壌試料のものとは逆に、RT9分以前の揮発性成分のピークが鋭く突出している。7日後になるとRT5分以下の成分はほぼ消失した。これは、時間経過とともに土壌中から揮発性成分が優先的に減少する前節の結果と合致する。なお、RT9分以降のクロマトグラムの形状変化は、ほとんどみられなかった。

灯油及び軽油についても、RT10分以前の各ピーク強度は時間経過とともに小さくなり28日後にはほぼ消失するが、RT10分以降の形状の変化はほとんどみられないという同様の経時変化がみられた。

以上の気体試料の分析結果より、土壌試料と同様にク

ロマトグラムの変化しなかった部分の形状及び質量分析から、気体状態にある危険物の種類を特定できることがわかった。本手法を用いれば、地中等から揮発している気体の成分を特定し、漏えい危険物の種類を特定することが可能である。

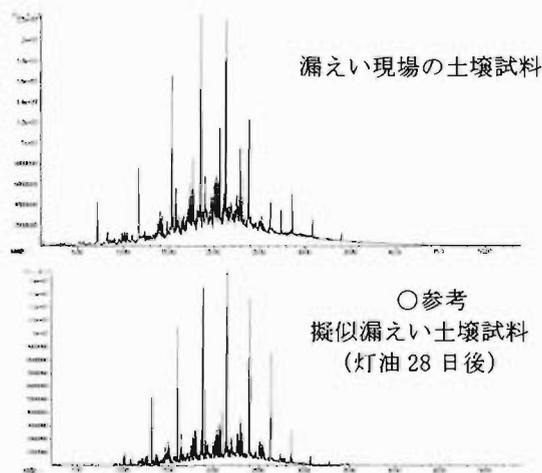
図4 灯油漏えい現場の土壌試料分析結果

平成19年7月A区において、公道のマンホールから油のような臭いがするという事案が発生した。消防隊がB事業所敷地前のマンホールから危険物が流出しているのを確認した後、付近の土壌を採取し分析を行ったのが図4である（写真3）。比較検証のため、灯油疑似漏えい土壌試料（28日後）の分析結果も併せて示した。

現場の土壌試料の分析結果は、疑似漏えい土壌のクロマトグラムの形状と比較するとほぼ同じである。クロマトグラムの形状は土壌試料の環境条件（温度や湿度又は位置等）に大きく依存すると考えられるが、現場から土壌試料を採取したのは危険排除の覚知日から22日経過していることを考慮すると、両者は良好な相関を示しているといえる。さらに、同じRT上のピークに相当する成分を質量分析にて調べたところ、ほとんど一致したので現場の土壌試料は灯油であると特定できた。

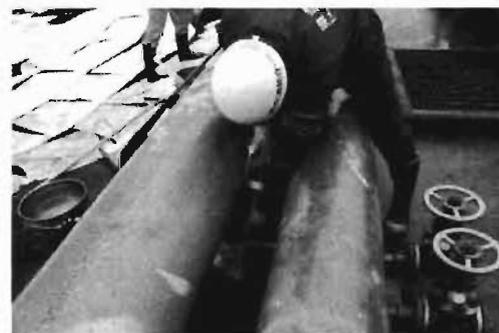
写真4 軽油漏えい現場からの気体試料採取

平成20年1月C区において、屋外タンク貯蔵所のドレン管が破断し、軽油が防油堤内に漏えいした事案が発生した（写真4）。現場から採取した大気の分析結果を図5に示す。比較検証のため、軽油疑似漏えいの気体試料（漏えい開始直後）の分析結果も併せて示した。なお、コンクリート上に漏えいした物質が既に軽油であると明確に判明していたので漏えい液体の分析は行わず、漏えい液体の液面付近の大気について、Tenaxチューブによる気体試料の採取・分析を行った。

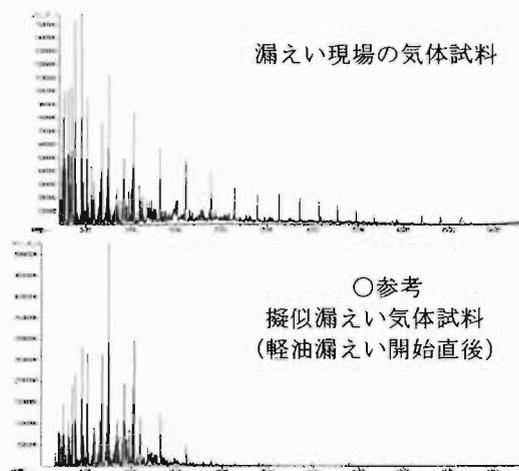
図5 軽油漏えい現場の気体試料分析結果

漏えい現場の気体試料の分析結果は、一見すると疑似漏えいのものとは形状が異なっているように見える。しかしよくみると、相違しているのは各ピークの強度であり、両者のほぼ全てのピークは共有しているのがわかる。さらに、質量分析により各ピークは同じ成分であることがわかったので、漏えい現場の危険物は軽油であると特定できた。
