車いすを直接吊り下げた搬出に関する安全性の検証

VERIFICATION OF SAFETY IN CONNECTION WITH CARRYING OUT UNDER THE STATE OF SUSPENDING THE WHEELCHAIR DIRECTLY

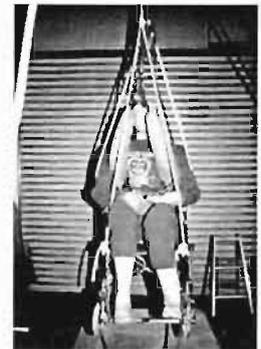
写真4 S. スリング

ア 前後左右いずれの方向の揺れに対しても効果があり、車いすが傾いた時は緩衝材で要救助者への負担が最も少なく有効であった。

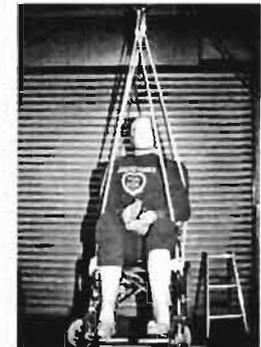
写真6 変則4点支持

- ・小綱(車いす吊り下げ用) 4.5m×2
 - ・カラビナ(車いす吊り下げ小綱結束用)×2
- (4) 変則4点支持による一カ所吊りについて (写真6)
- ア 後方の吊りロープを手押しハンドルに固定、資器材が少なく設定が容易であり、早期対応が可能だが、側方への転倒の危険性があり注意が必要である。
