# 業務用厨房ダクトに設置する防火ダンパーに関する研究 (第1報)

(温度ヒューズの作動特性の実験結果について)

# STUDY ON THE FIRE DAMPER IN A RESTAURANT'S KITCHEN DUCT

### (EXPERIMENT IN TEMPERATURE FUSES)

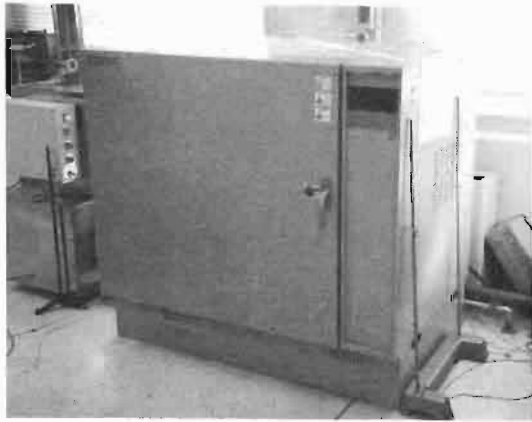
写真1 電気恒温器

告示試験の試験方法に準じて、電気恒温器を使用し簡便な温度ヒューズの試験が可能であるかについて、試験を行った。

(イ) 電気恒温器の主な仕様は、次のとおり。

- ① 方式 : 強制熱風循環、換気方式
- ② 温度範囲 : (周囲温度+20℃) ~500℃
- ③ 温度上昇時間 : 周囲温度から500℃まで60分以内
- ④ 外法 (W×H×D) : 134×126×94.5cm
- ⑤ 内法 (W×H×D) : 60×60×60cm
- ⑥ ファンの風速 : 1m/秒
