## 多数傷病者救出用台車の研究開発について(第1報)

Research and Development for a Rescue Stretcher for a Mass Casualty Disaster(Series 1)

今回は、平成8年度に製作した試作1号機について、その概要及び検証実験結果を報告する。

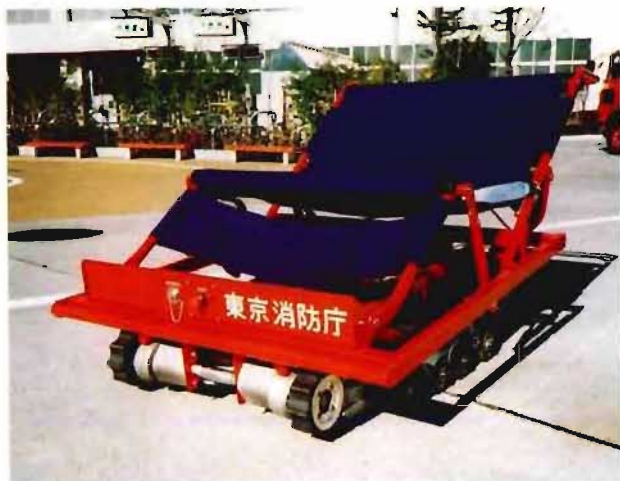
写真1 多数傷病者救出用台車の外観

今回開発した多数傷病者救出用台車の試作機の外観を写真1及び写真2に示す。

多数傷病者救出用台車は、階段昇降用クローラー、平地走行用車輪、電動モーター、減速機、バッテリー、操作パネル、台車フレーム及び傷病者搭乗シート等から構成され、階段昇降非常停止、平地走行用制動装置及び傷病者用の安全ベルト等の安全機能を有している。なお、特長及び諸元・性能等は、次のとおりである。

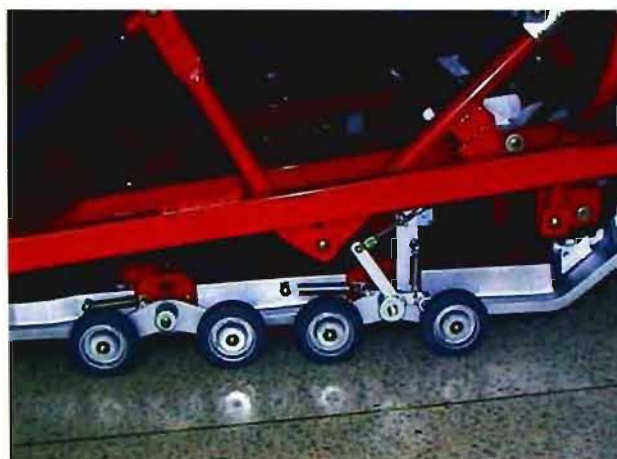
写真3 平地走行用車輪（平地走行時）

この台車の走行機構は、電動モーターによる階段昇降用クローラーと、人力による平地走行用は車輪の複合型である。一対となった平地走行用の2つの車輪は、クローラーの下面より突起しているが、階段昇降する際に振り子状に動作することにより階段を避けて通過する構造である。（写真3及び写真4参照）

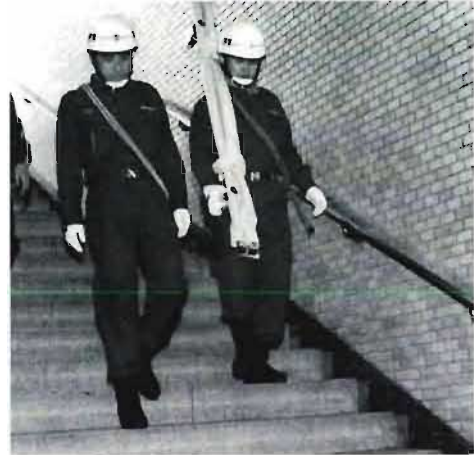
写真5 担架搬送進入状況

2名の隊員がA7出入口（図1参照）から早足で進入し、平担架については1名の隊員が搬送した。

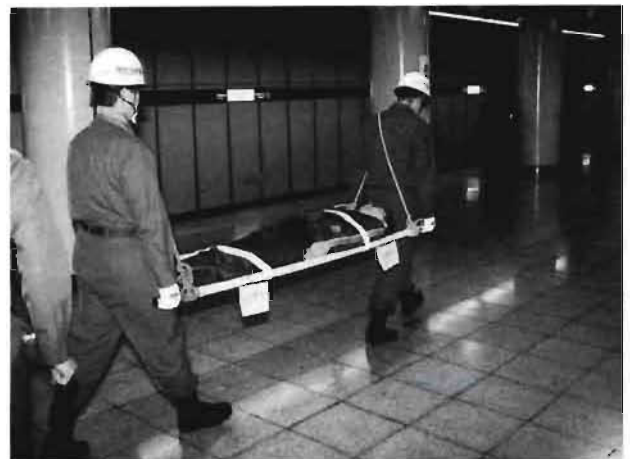
写真6 搬送開始状況

担架の前後に隊員が各1名付き、それぞれの肩から安全確保用ロープを設定し、搬送を開始した。

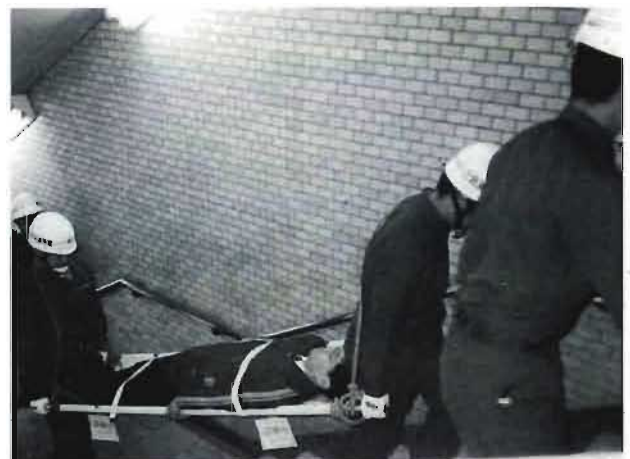
写真7 担架搬送状況（E～D地点間の階段）

平地では担架を水平にして搬送し、階段部分では頭が階段上側になるようにしながら搬送した。

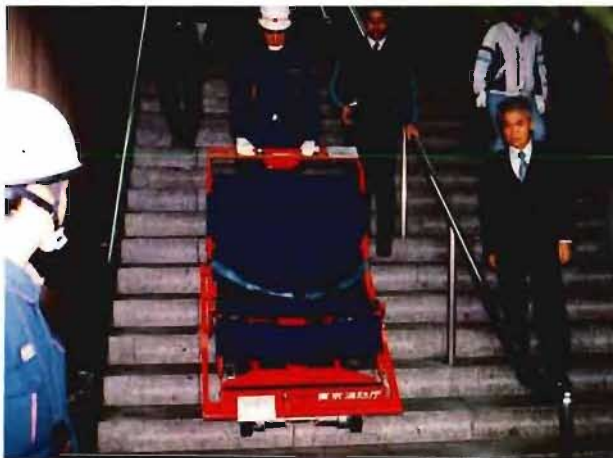
写真 8 台車進入状況

操作員 1 名、台車は空車の状態で担架と同様に A

7 出入口から進入した。(写真 8 参照)

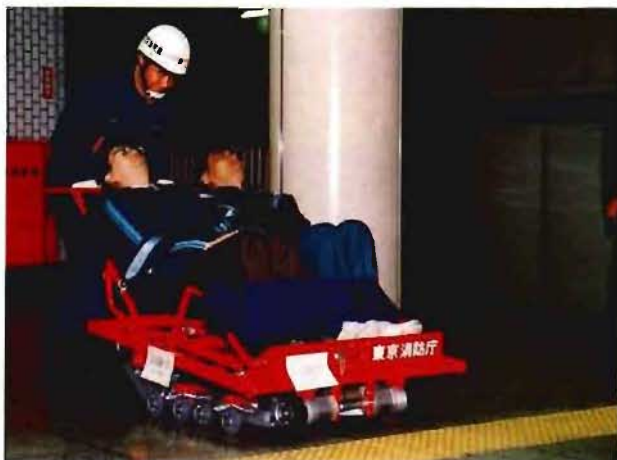
写真 9 台車による要救助者搬送開始状況

操作員 1 名で、2 名の要救助者を台車に載せて搬送を開始した。(写真 9 参照)

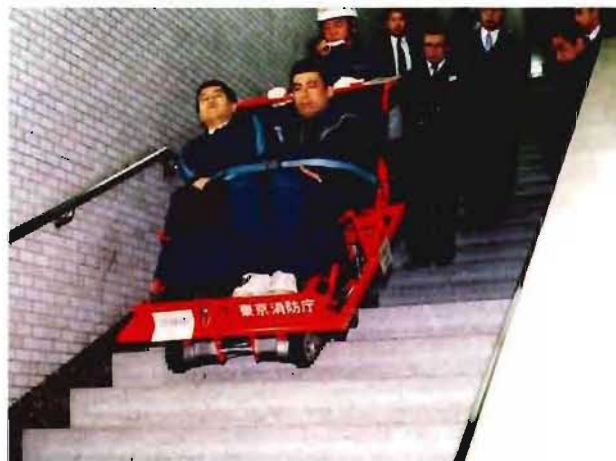
写真10 台車による救出状況 (上昇時)

平地走行は操作員の押す力で、階段昇降は電動式クローラーで、スムーズな走行が可能であった。

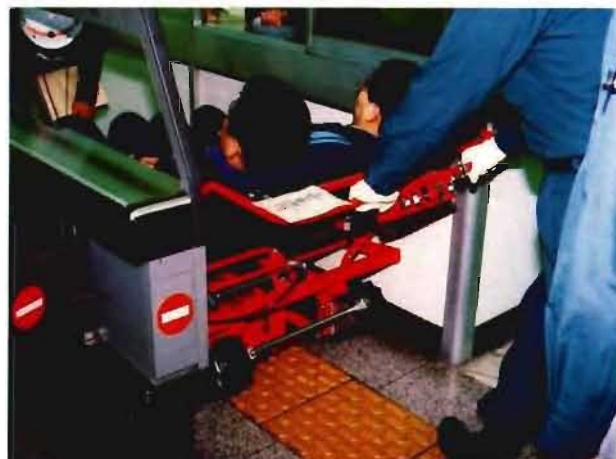
写真11 改札口通過状況

また、改札口の通過状況は、台車の幅と有人改札内の有効幅の差が小さいため、台車の速度を落として通過する必要があった。(写真11参照)

- (4) 台車の幅と有人改札口の内側有効幅の差が少なかったために、改札口通過時に速度を落とさなければならなかった。

このことから、台車の更なる小型化についての検討が必要である。

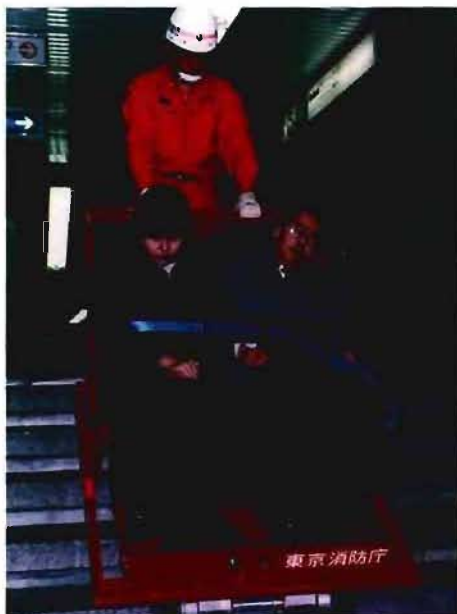
写真12 JR東京駅での演習状況

現場での使用確認等の実用に即した実験を行い、操作

性、機動性等良好な結果を得ることができた。(写真12参照)
