ゲル化剤(高吸水性樹脂)利用による水損防止の研究(第3報)

Elimination of water Damages by Super absorbents (Series 3)

In order to make use of Super absorbents against water damages, we made a nozzle of spouting Super absorbents and experimented about that efficiency.

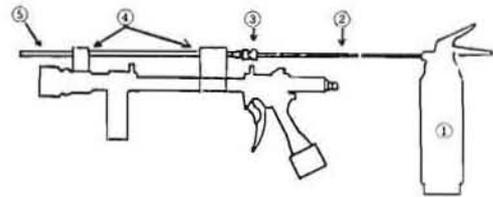
図1 装置の構造

本装置は、ゲル化剤の収納容器及び噴射ノズルにより構成されている。

ゲル化剤収納容器は、加圧式粉末消火器10型を使用し、粉末消火薬剤の代わりにゲル化剤を1.4kg入れ、容器内部の加圧用ポンベの炭酸ガスの圧力によってゲル化剤を噴射させるものである。

ゲル化剤噴射ノズルは、口径4mmの銅パイプを使用し、取り付け金具を設け、フォッグガンへの着脱が可能にさせたものである。

ゲル化剤収納容器本体に接続されているゴムホースの先端と噴射ノズルの押込み側に取り付け金具(カップラー)を設けて相互の着脱が容易に出来るようにしたものである。

①ゲル化剤収納容器 ④取り付け金具
②ゴムホース ⑤ゲル化剤噴射ノズル
③取り付け金具

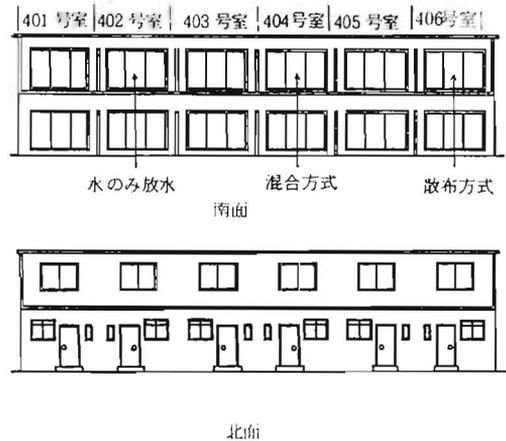
図3 建物概要図

耐火造2/0階建、共同住宅(メゾネット型式住宅)1棟6住戸(図3参照)

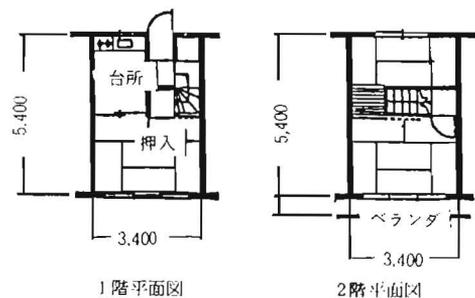
図4 実験住戸平面図

各住戸は、1・2階とも床面積が18.4m²であり、1階は、6畳間、台所、トイレで、2階は、6畳間と3畳間の2室である。また、階段は、1階の台所から2階の6畳間と3畳間の間に設けられている。(図4参照)

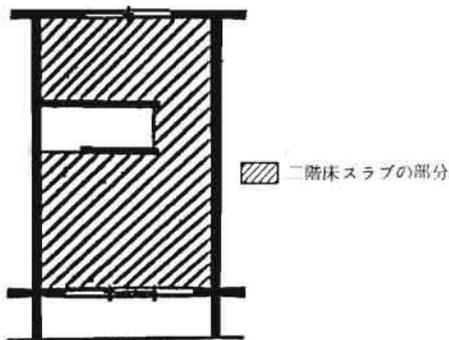
図5 実験住戸二階床スラブの部分

2階スラブは、厚さが15cmであり、階段部分の一部に床スラブがない。(図5参照)

この実験建物はメゾネット型式で階段室部分に床スラブがないため、流出した水は主としてスラブの切れ目の階段裏板部分及び階段室部分を伝って下階へ流失したものと思われる。

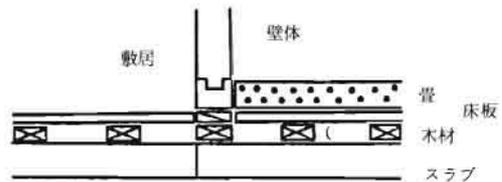
図7 二階階段付近断面図

2階階段部分と6畳間の境の断面は、図7及び8に示すとおりである。

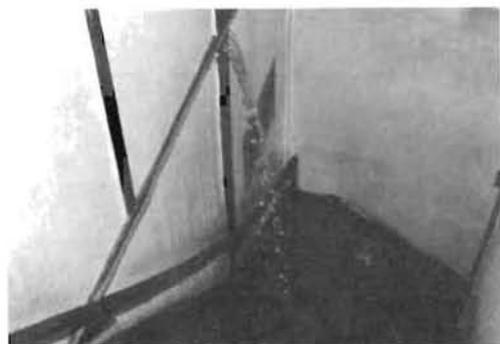
写真1 階段室内漏水状況

放水開始後、1分15秒では天井のクラック部分よりも主に階段とスラブの間から激しく漏水していた。

階段室から漏水状況を観察すると、柱と付けかまの間に大量の漏水が確認された。

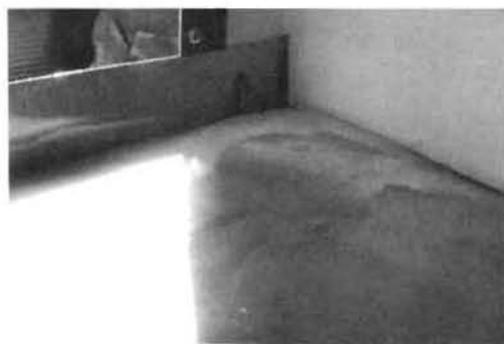
写真3 404号室に滞留したゲルの状況

本実験における2階6畳間の生成ゲルの状況は、写真3のとおりである。

混合及び散布の両方式においては、放水停止後、2階のゲル化された水の高さは、20分位で一定になっている。

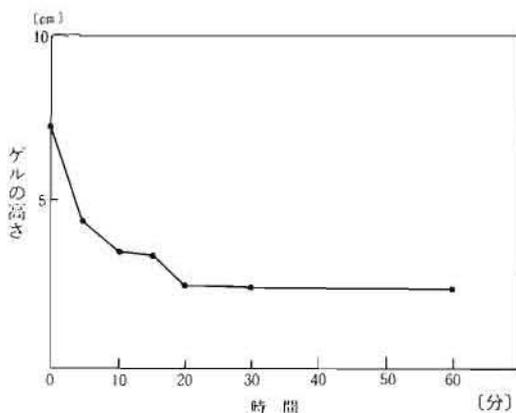
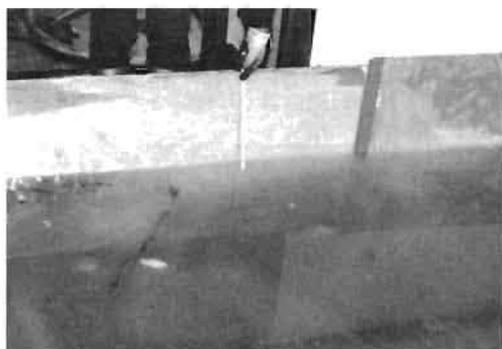
写真4 406号室に滞留したゲルの状況

2階6畳間のゲルの状況及び時間経過は、写真4及び表4に示すとおりである。
