## 救急車内に伝播するサイレン音の減衰装置に関する研究開発 (第4報)

## 概 要

平成7年度から、救急車内に伝播する電子サイレン音を低減させる装置の研究開発を進めてきた。これは、救急隊員と傷病者の情報交換や、容態観察時傷病者の心音・呼吸音の確認が容易に行えるように、車内環境の改善を図ることを目的としている。

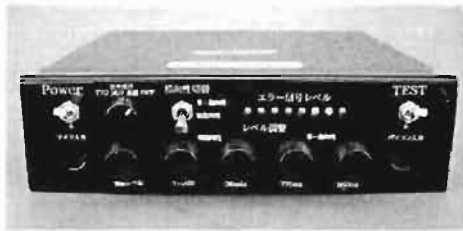
写真3 制御装置

制御装置は、装置内にあるサイレン音発生器からの信号とコンデンサマイクロホンからの信号を解析し、警報音と制御音の誤差が小さくなる（逆位相）ように演算を行い、制御信号の合成パラメーターを自動制御する。

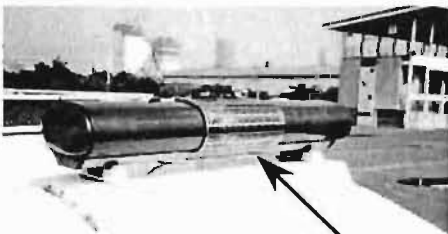
写真4 試作サイレンカバー

現有の散光式警光灯に装置を搭載した場合は、その構造による反射の影響があり大きな減衰効果が得られなかったため、開放面積の大きいサイレンカバー（写真4）を試作して実験した。

ステンレス製メッシュカバー  
4mm×25mmの長穴  
開放面積：46%  
（既存カバー  
2mm×20mmの長穴  
開放面積：32%）
