無人航空機による資器材搬送等に関する検証

Study on the Transportation of Materials by an Unmanned Aerial Vehicle

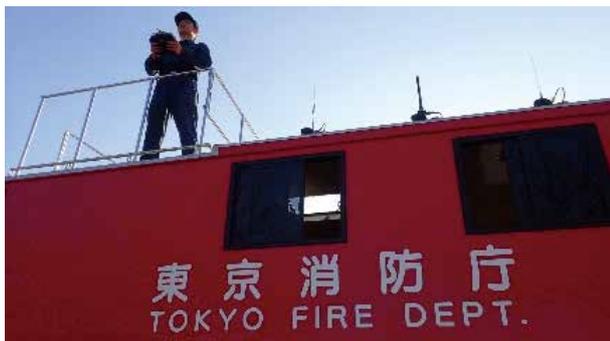
写真12 通信工作車の屋根上で操縦（イメージ）

通信工作車との連携における屋根上で無人航空機を操縦するイメージを写真12に示す。

本部庁舎等端末に表示された伝送映像に途絶が見られなかったこと、及び鮮明性に現場モニタ映像と大きな違いが見られなかったことから、無人航空機で撮影した映像をリアルタイムで本部庁舎等端末へ伝送するための通信工作車との連携は、支障ないと考えられる。
