火災室の熱環境の判断に関する検証

田幡 祐基*, 木田 哲夫*, 湯浅 弘章*

本検証は、消防隊が、現場到着時に火災建物外観の様子から火災室の熱環境などを推察するための指標について、調査、実験を行った。

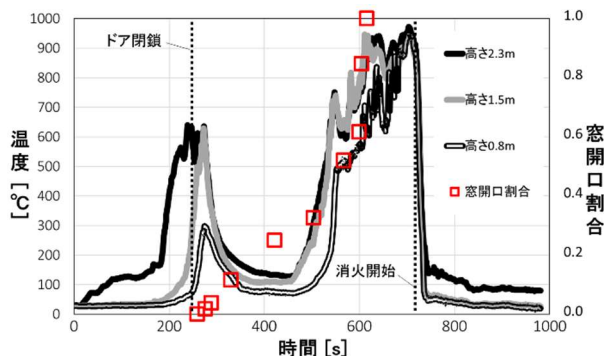
図3 居室内温度及び開口の変化

実験中の居室内の温度データを図3に示す。開口条件の変更については、ドア閉鎖のほかに窓の開口割合の変

化をグラフの右軸として示した。ドアは、点火後火炎が広がり、煙層を形成する程度まで開放し、その後実験終了まで閉鎖している。窓部分は、火災の進展に伴い、とび口により小破壊した部分や、熱割れにより自然に開放された部分がある。開口変化の時系列を表3にまとめた。

図3より、実験では、二つの温度ピークが表れた。出火以後、天井付近の温度が上昇しはじめ、180秒辺りからさらに温度が急上昇している。その後、低い位置の温度も追従するように急激に温度を上げ始めるが、259秒時点でドアを閉鎖した後、275秒付近で最初の温度ピークをむかえ、以後、そこからすべての高さで100℃台まで温度を下げている。その後、外部からの破壊及び熱割れによって窓が開放されることで燃焼に変化が起きており、500秒付近から数十秒の間に室内温度は700℃を超えるまで上昇して、2度目の温度ピークを迎えている。また、このときの居室内温度は高さ0.8mから2.3mまでほとんど一様となっており、全面火災となっていることがわかる。その後、700秒を過ぎた付近で放水による消火が行われ、温度は急低下している。

まず、火災シミュレーションに実大火災実験で用いた区画を入力し、計算温度を算出した。計算対象とした時間は、実大火災実験中の熱環境の変化を捉えるため、着火から火災盛期 (経過時間 600 秒) までの間とした。火源は、1 K 中の寝室床面全面とし、発熱速度と水平燃え広がり速度を変化させた時に、実大火災実験における居室の温度変化の傾向を再現している値を火源条件とした。開口部は、実大火災実験時での窓ガラスの破損及び熱割れ並びにドアの開閉状況 (表 3 及び図 3) を開口条件とした。

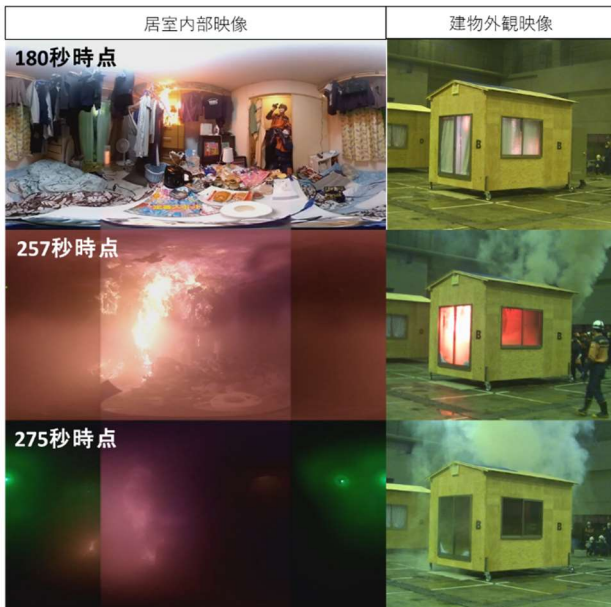
図 4 室内 360 度カメラ及び建物外観の映像

360度カメラによる居室内部の撮影は、熱によって撮影が不能となった300秒付近まで行うことができた。図4は、天井付近の温度が急上昇し始めた180秒時点、出入り口のドアが閉鎖される直前の257秒時点、そして最初の温度ピークを迎えた275秒時点の内部映像である。

図4から、高さ2.3mの位置で温度が急上昇したのは、天井に接炎した直後であることがわかる。この時、建物外観は、薄い煙がわずかに見える程度で表2の「うす煙」

で「霧状に拡散」の状態と一致している。

また、ドアを閉鎖する直前 (257 秒)、居室内では、天井に火炎が広がり、部屋の中ほどの高さで延焼が起きているものの、居室入り口が視認できた。この時の建物外観は、ドアから「濃煙」が「すじ状」で直線的に上昇する様子が確認できた。

ドア閉鎖から 16 秒後の最初の温度ピーク (275 秒) の室内映像は、炎がわずかに見える程度で、視界はほとんどない。建物外観も、濃煙の噴出は止まり、屋根全体から白煙が上昇していた。

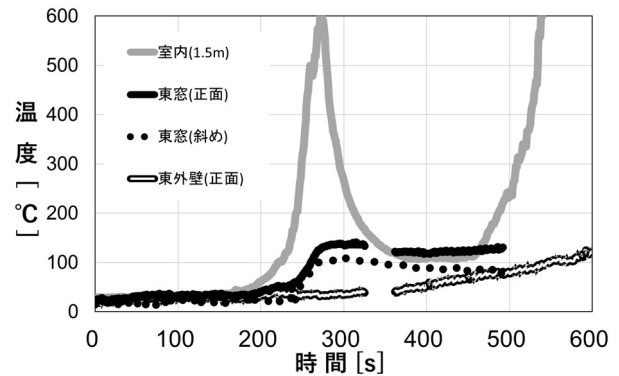
図 6 火災室内温度と熱画像装置の温度測定結果

室内、外壁、窓ガラスの外側の温度測定結果の時間変化についてまとめたのが図 6 である。黒い連続線と破線は、それぞれ東側の窓の同じ部分を正面と斜めから測定した結果である。このように、同じ部分を測定していても、測定する角度によって値が異なることがわかる。窓

ガラス外側の温度は、室内の急激な温度上昇から少し遅れて 150 度程度まで上昇し、その後は定常状態となった。一方、外壁の温度測定結果は、室内の変化にあまり影響されず、緩やかに上昇している。

図 6 より、室内温度が 600℃を示しているも、熱画像装置による窓ガラス面の温度測定結果は 150℃未満と低い温度を示していた。同じ面に対して正面から撮影した時の温度と、斜めから撮影した時の温度を比較しても、わずかに正面が高くなるだけであり、室内温度との差に比べると著しく小さかった。本実験で使用した熱画像装置の使用波長は 8~14μm であり、通常板状のフロートガラスに対しては不透明といえる範囲である。ガラスの放射率は、温度によって変化し、20℃から 1500℃の範囲で 0.94~0.67 であった⁸⁾。しかし、仮に放射率を 0.7 と設定しても、室内温度ほどは高い値とならず、火災室内に対してガラス面の温度が低く表れる原因とはいえない。厳密にはガラスの種類や厚さによって細かく設定する必要があり、火災現場での使用を想定すると、これらを考慮するのは困難である。

窓ガラス外側の温度は、室内温度への追従に時間差があり、一定以上の高温を示さない場合があることから、急激な温度変化を察知することは困難である。しかし、室内の実温度よりは低いものの外気や外壁より相対的には高い温度となることから、開口部がない場合には窓ガ

ラス外側の測定が熱環境を推察する一つの判断材料となる可能性がある。

なお、外壁温度は室内温度の影響をほとんど受けておらず、火災室温度を推察する材料には不適當である。

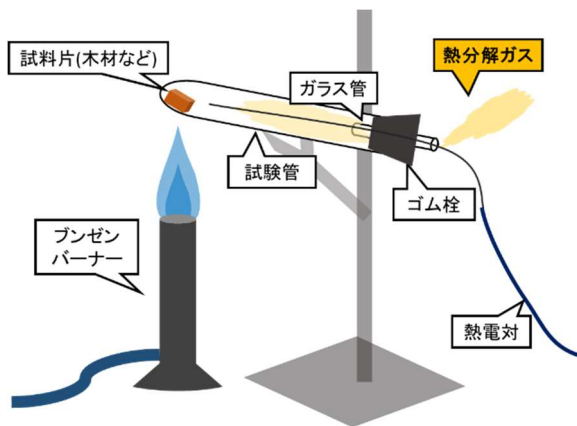
図 9 実験の概要図

燃焼物ごとの煙の色について、実験試料を使った卓上燃焼実験で確認した。実験の概要図を図 9 に、使用した試料を表 5 に示す。

実験では、各試料を試験管の中に入れ、空気穴をあけたゴム栓で栓をし、ガスバーナーにより熱した。試験管内や空気穴から噴出する熱分解ガスを撮影し、その色を観察した。
