ダウンライトによる火災にご注意を！

～ダウンライトの直下に布団などの収納物を置いていませんか？～

【ダウンライトにより収納物に着火した火災の状況】
 (平成 23 年から 28 年 9 月末現在、平成 28 年は速報値)

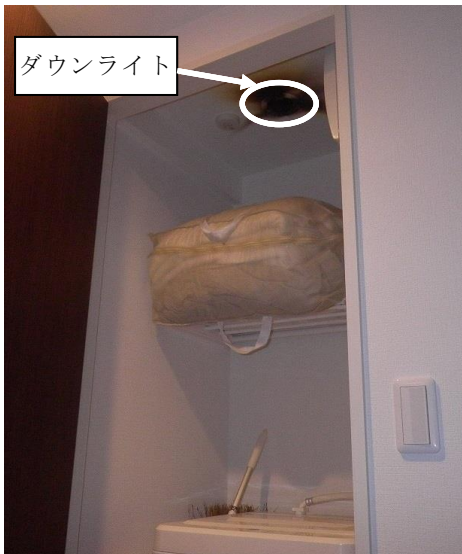
事例1 洗濯機置場内のダウンライト直下に布団を積み重ねて出火した火災

居住者が、洗濯機置場の棚に布団収納袋に入った羽毛布団を積み重ね、ダウンライトに接触した状態で収納したところ、照明を消し忘れたため、布団に着火し出火したものです。ケガ人は発生していません。

写真 1-1 洗濯機置場の焼損状況

- 室内や物置、納戸、洗濯機置場等の収納スペース内のダウンライトの設置箇所をよく確認しましょう。
- ダウンライトを使用する際は、メーカーの説明書やホームページにある安全上の注意事項をよく確認し、ダウンライトから収納物まで適正な距離を取りましょう。
- 室内や収納スペースを出入りする際は、照明器具の点灯状況をよく確認しましょう。
- ダウンライトのスイッチの押し間違いや、体や物にスイッチが接触することによる誤点灯に注意しましょう。

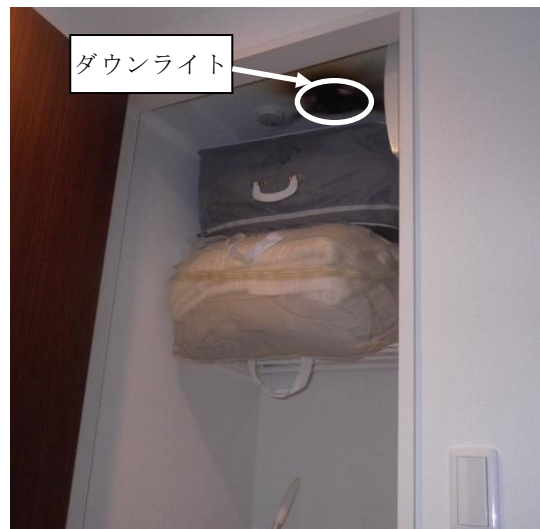
写真 1-2 収納状況を復元

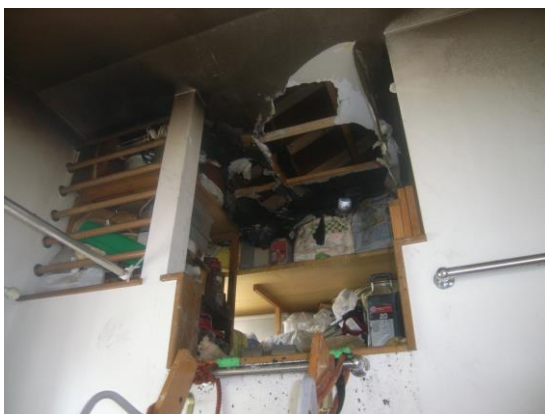
事例2 ロフトのダウンライト直下に荷物を積み重ねて出火した火災

居住者が、荷物置場に行っているロフトの収納棚に荷物を天井のダウンライトに接触した状態で積み重ねたため、点灯していたダウンライトが荷物のすだれに着火し出火したものです。ケガ人は発生していません。

写真 2-1 ロフトの焼損状況

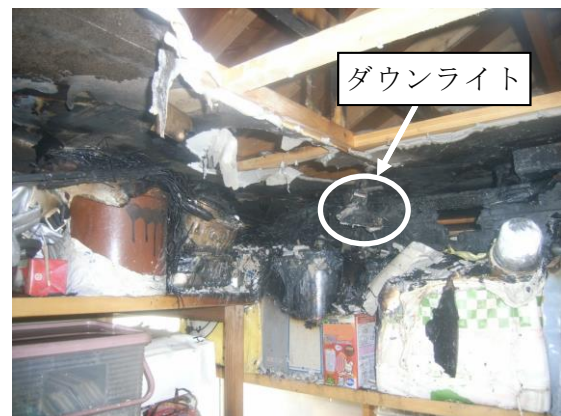
写真 2-2 焼損した荷物とダウンライト

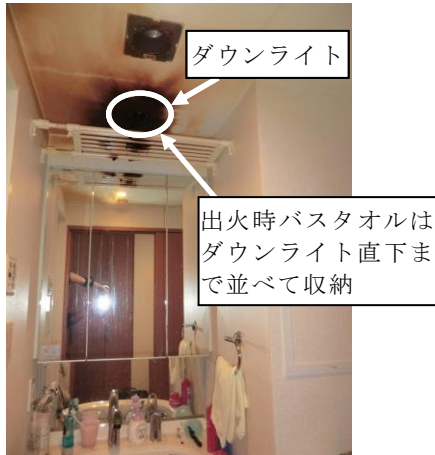
事例3 洗面所のダウンライト直下の収納棚上にタオルを収納して出火した火災

居住者が、ダウンライト直下の収納棚上にバスタオル4枚をダウンライトに接触した状態で並べて収納していたところ、スイッチを点けたままにしたためバスタオルに着火し出火したものです。ケガ人は発生していません。

写真3-1 洗面所の焼損状況

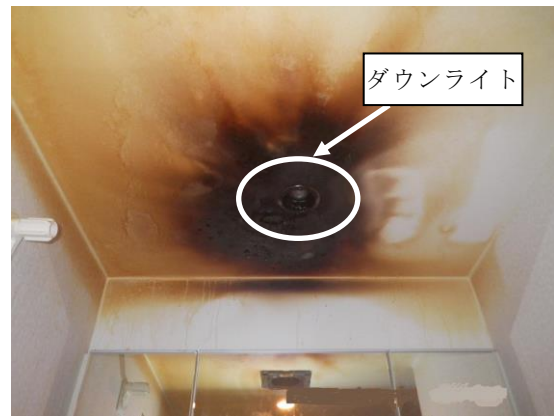
写真3-2 ダウンライトの状況

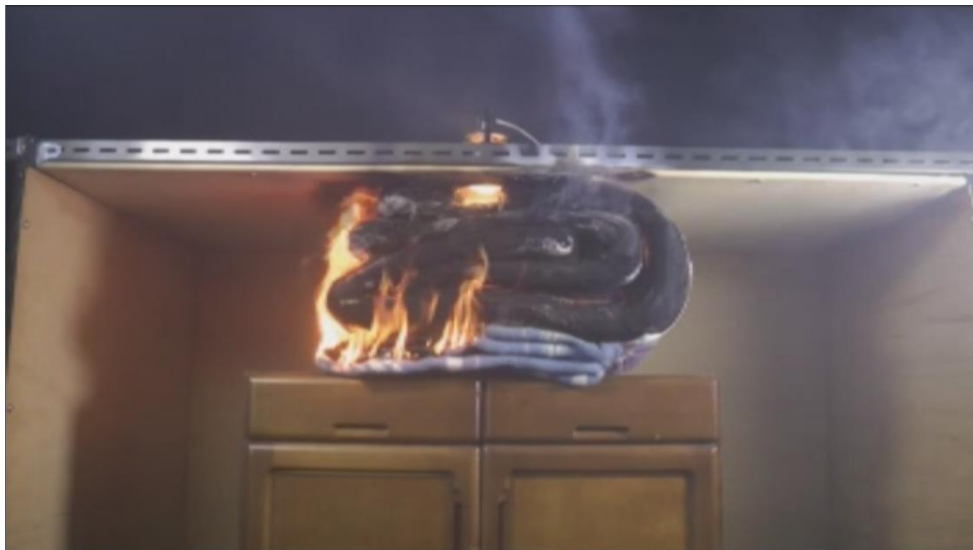
ダウンライト（100Wの白熱電球）直下に真綿布団を収納し点灯中に着火した状況

点灯後約10分で発煙し、無炎燃焼継続後、約1時間で発火に至った
